Einschätzung von Durchlass-Bauwerken und Gefährdung des Fischotters

Aufnahme Nummer: 2241-137 Aufnahme-Datum: 12.10.2010

Gewässername: k.A.
Lage: zwischen Teterow und Teschow, westlicher Durchlaß
Straße: K 50
Kreisstraße
Totfunde: 1

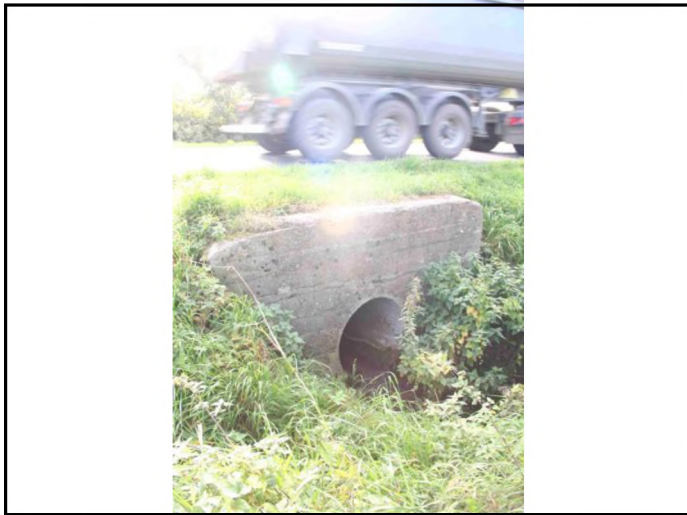
Nr.: 2241-137_001_he.JPG

Bedeutung im Habitatverbund: mittel
Verkehrsdichte: mittel
Brückenindex: 0,055
Durchlass-Tauglichkeit: bedingt geeignet

Priorität Festlegung: oberste Priorität

Durchlaß wahrscheinlich meist trocken, als TDL erhalten und ggf. reinigen. Bei Bedarf kurze Leitzäune.
