# Einschätzung von Durchlass-Bauwerken und Gefährdung des Fischotters

Aufnahme Nummer: 2241-139 Aufnahme-Datum: 12.10.2010

Gewässername: k.A.  
Lage: südlich Teschow  
Straße: K 50  
Kreisstraße  
Totfunde: 0

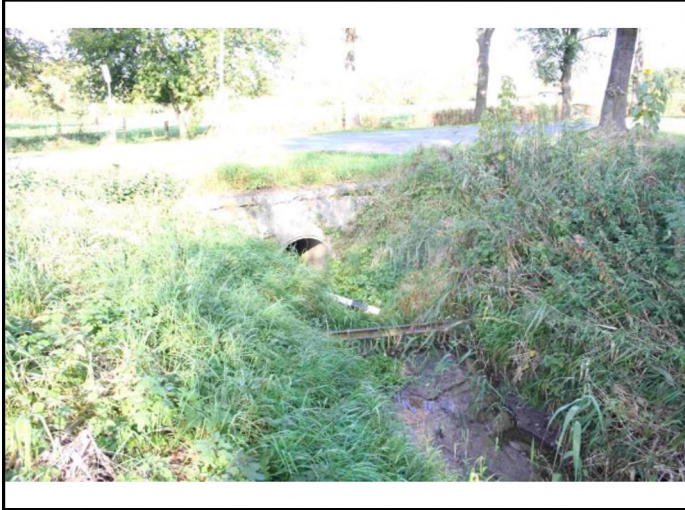
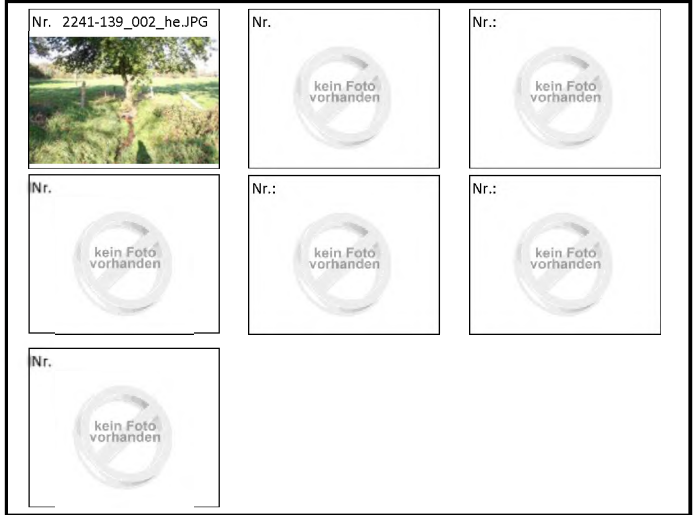
Nr.: 2241-139\_001\_he.JPG

Brückentyp: Rohrdurchlass Durchlaß Durchmesser: k.A.

Lichte Breite [m]: 0,8  
Lichte Höhe [m]: 0,6 Brückenlänge [m]: 13  
Bermen-Anzahl: keine  
Bermenform: k.A.

Bedeutung im Habitatverbund: mittel  
Verkehrsdichte: mittel  
Brückenindex: 0,037  
Durchlass-Tauglichkeit: ungeeignet
