Einschätzung von Durchlass-Bauwerken und Gefährdung des Fischotters

Aufnahme Nummer: 2241-140 Aufnahme-Datum: 12.10.2010

Gewässername: k.A.
Lage: in Höhe Teschow
Straße: K 50
Kreisstraße
Totfunde: 1

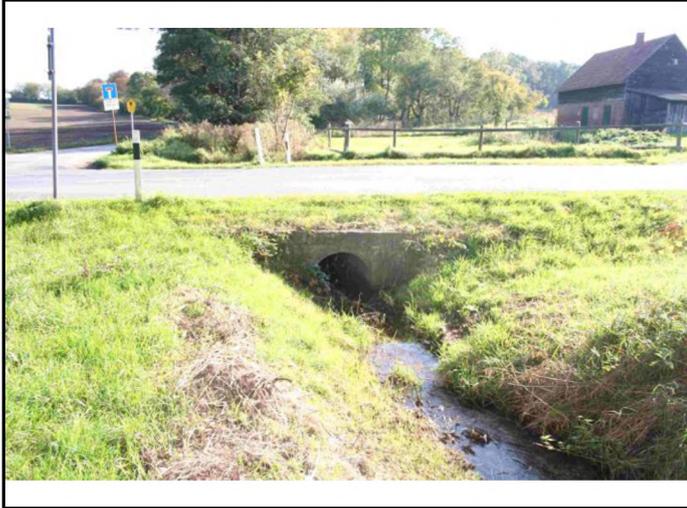
Nr.: 2241-140_001_he.JPG

Bedeutung im Habitatverbund: mittel
Verkehrsdichte: mittel
Brückenindex: 0,032
Durchlass-Tauglichkeit: ungeeignet

Straße sehr flach über Niveau des Durchlasses/Grabens und Straße parallel zum Graben! Kein Ausbau der Straße nach Teschow, derzeit Kopfsteinpflaster.

Trennung Wehr Durchlass	<input type="checkbox"/>	keine notwendig	<input checked="" type="checkbox"/>
Installation oberhalb Wehr	<input type="checkbox"/>	Markierstruktur Steinsch	<input type="checkbox"/>
Installation unterhalb Wehr	<input type="checkbox"/>	Markierstruktur Ufersubstrat	<input type="checkbox"/>
Entfernung Rechen	<input type="checkbox"/>	Markierstruktur Laufbohle fest	<input type="checkbox"/>
Entfernung sonstige Hindernisse	<input type="checkbox"/>	Markierstruktur Laufbohle schwimmend	<input type="checkbox"/>
Kastendurchlass/Maul eins. Berme	<input checked="" type="checkbox"/>	Markierstruktur Podest	<input type="checkbox"/>
Kastendurchlass/Maul beids. Berme	<input type="checkbox"/>	Verrohrung öffnen	<input type="checkbox"/>
Markierstruktur einseitig	<input type="checkbox"/>	Leit-/Schutzzäune notwendig	<input type="checkbox"/>
Markierstruktur beidseitig	<input type="checkbox"/>	Leitstrukturen/ -senken einrichten	<input type="checkbox"/>
