# Einschätzung von Durchlass-Bauwerken und Gefährdung des Fischotters

Aufnahme Nummer: 2241-141 Aufnahme-Datum: 12.10.2010

Gewässername: k.A.  
Lage: zwischen Teterow und Teschow, 2. Durchlaß  
Straße: K 50  
Kreisstraße  
Todfunde: 1

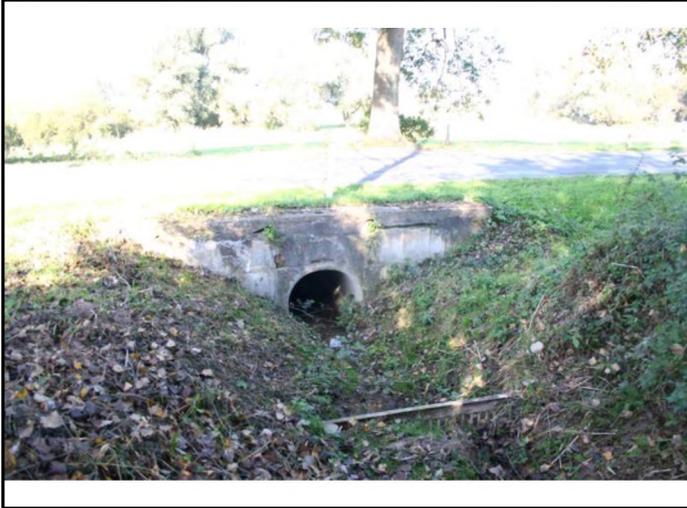
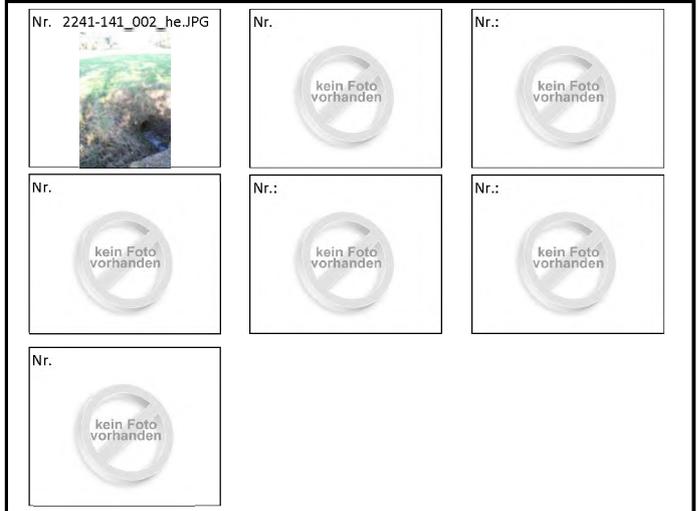
Nr.: 2241-141\_001\_he.JPG

Bedeutung im Habitatverbund: mittel  
Verkehrsdichte: mittel  
Brückenindex: 0,037  
Durchlass-Tauglichkeit: bedingt geeignet

Verrohrung unterhalb der Straße mit 0,4er RDL, Straße recht flach über Niveau des Grabens.
