# Einschätzung von Durchlass-Bauwerken und Gefährdung des Fischotters

Aufnahme Nummer: 2242-001 Aufnahme-Datum: 20.01.2009

Gewässername: k.A.  
Lage: in Remplin  
Straße: B 104  
Bundesstraße  
Totfunde: 0

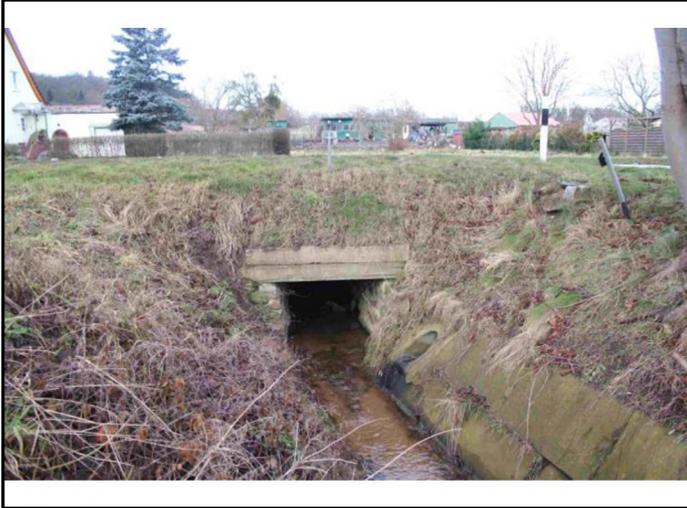
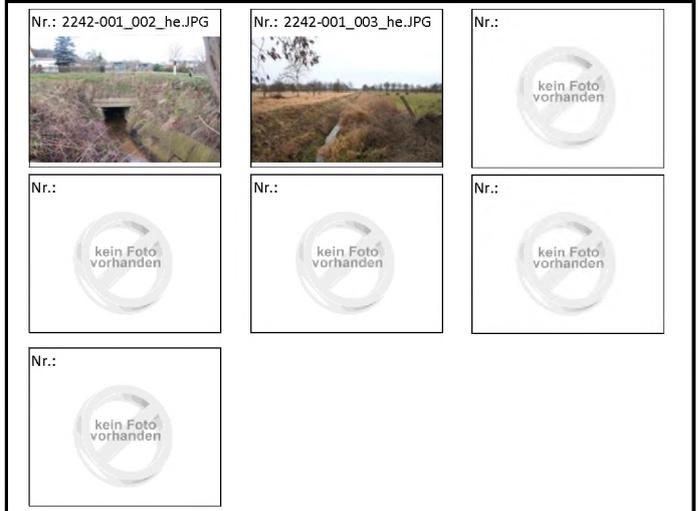
Nr.: 2242-001\_001\_he.JPG

Bedeutung im Habitatverbund: mittel  
Verkehrsdichte: hoch  
Brückenindex: 0,07  
Durchlass-Tauglichkeit: unpassierbar

**Priorität Festlegung: sehr hoch**

Trennung Wehr Durchlass	<input type="checkbox"/>	keine notwendig	<input type="checkbox"/>
Installation oberhalb Wehr	<input type="checkbox"/>	Markierstruktur Steinsch	<input checked="" type="checkbox"/>
Installation unterhalb Wehr	<input type="checkbox"/>	Markierstruktur Ufersubstrat	<input checked="" type="checkbox"/>
Entfernung Rechen	<input type="checkbox"/>	Markierstruktur Laufbohle fest	<input type="checkbox"/>
Entfernung sonstige Hindernisse	<input type="checkbox"/>	Markierstruktur Laufbohle schwimmend	<input type="checkbox"/>
Kastendurchlass/Maul eins. Berme	<input type="checkbox"/>	Markierstruktur Podest	<input type="checkbox"/>
Kastendurchlass/Maul beids. Berme	<input type="checkbox"/>	Verrohrung öffnen	<input checked="" type="checkbox"/>
Markierstruktur einseitig	<input checked="" type="checkbox"/>	Leit-/Schutzzäune notwendig	<input type="checkbox"/>
Markierstruktur beidseitig	<input type="checkbox"/>	Leitstrukturen/ -senken einrichten	<input type="checkbox"/>
