# Einschätzung von Durchlass-Bauwerken und Gefährdung des Fischotters

Aufnahme Nummer: 2242-002 Aufnahme-Datum: 20.01.2009

Gewässername: k.A.  
Lage: bei Remlpin  
Straße: k.A.  
Bahntrasse  
Todfunde: 0

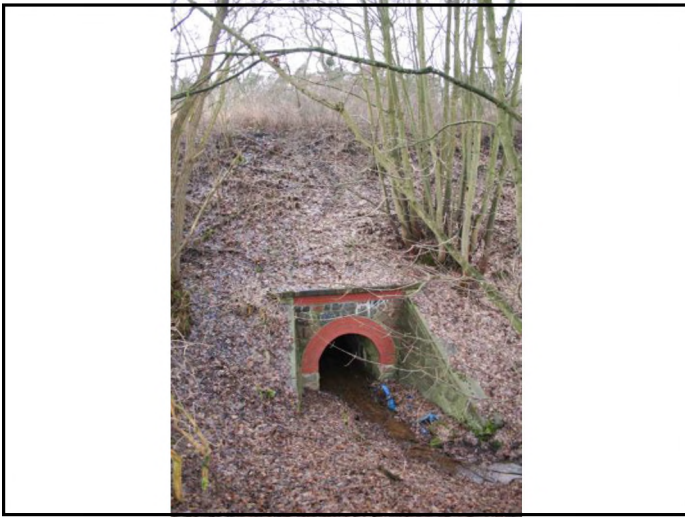
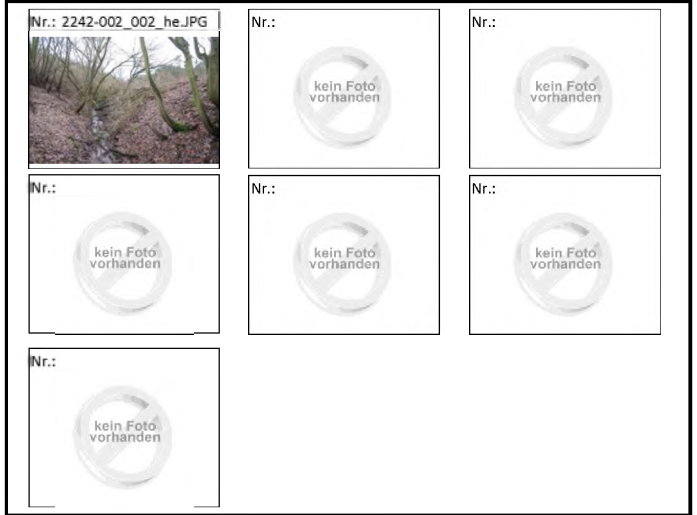
Nr.: 2242-002\_001\_he.JPG

Bedeutung im Habitatverbund: gering  
Verkehrsdichte: gering  
Brückenindex: 0,102  
Durchlass-Tauglichkeit: bedingt geeignet

Trennung Wehr Durchlass	<input type="checkbox"/>	keine notwendig	<input type="checkbox"/>
Installation oberhalb Wehr	<input type="checkbox"/>	Markierstruktur Steinsch	<input checked="" type="checkbox"/>
Installation unterhalb Wehr	<input type="checkbox"/>	Markierstruktur Ufersubstrat	<input checked="" type="checkbox"/>
Entfernung Rechen	<input type="checkbox"/>	Markierstruktur Laufbohle fest	<input type="checkbox"/>
Entfernung sonstige Hindernisse	<input type="checkbox"/>	Markierstruktur Laufbohle schwimmend	<input type="checkbox"/>
Kastendurchlass/Maul eins. Berme	<input type="checkbox"/>	Markierstruktur Podest	<input type="checkbox"/>
Kastendurchlass/Maul beids. Berme	<input type="checkbox"/>	Verrohrung öffnen	<input type="checkbox"/>
Markierstruktur einseitig	<input checked="" type="checkbox"/>	Leit-/Schutzzäune notwendig	<input type="checkbox"/>
Markierstruktur beidseitig	<input type="checkbox"/>	Leitstrukturen/ -senken einrichten	<input type="checkbox"/>
