Einschätzung von Durchlass-Bauwerken und Gefährdung des Fischotters

Aufnahme Nummer: 2242-003

Aufnahme-Datum: 20.01.2009

Gewässername: k.A.
Lage: östlich Remplin am Abzweig Pisede
Straße: B 104
Bundesstraße
Todfunde: 0

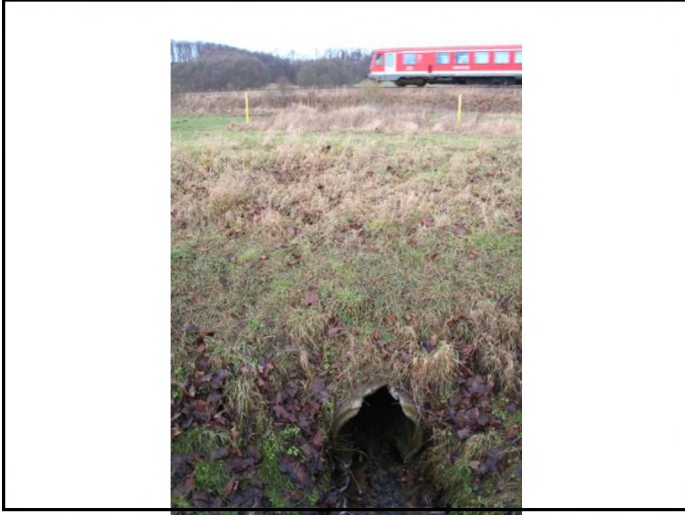
Nr.: 2242-003_001_he.JPG

Bedeutung im Habitatverbund: mittel
Verkehrsdichte: hoch
Brückenindex: 0,02
Durchlass-Tauglichkeit: unpassierbar
