Einschätzung von Durchlass-Bauwerken und Gefährdung des Fischotters

Aufnahme Nummer: 2242-004 Aufnahme-Datum: 20.01.2009

Gewässername: k.A.
Lage: Durchlaß westlich Dahmer Kanal westlich Malchin
Straße: B 104
Bundesstraße
Todfunde: 0

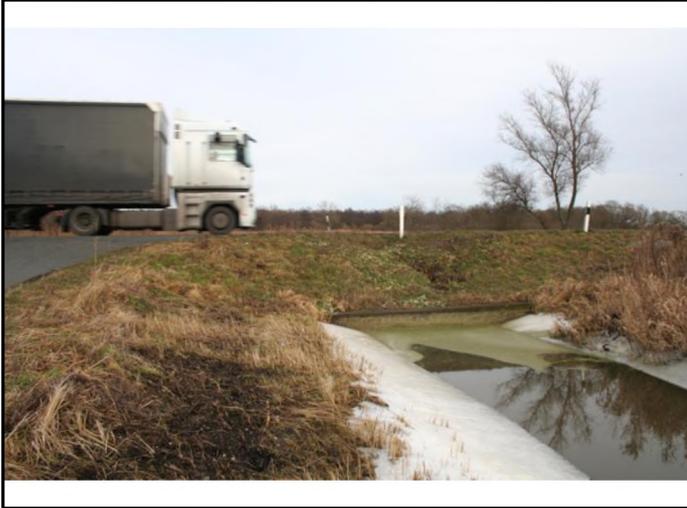
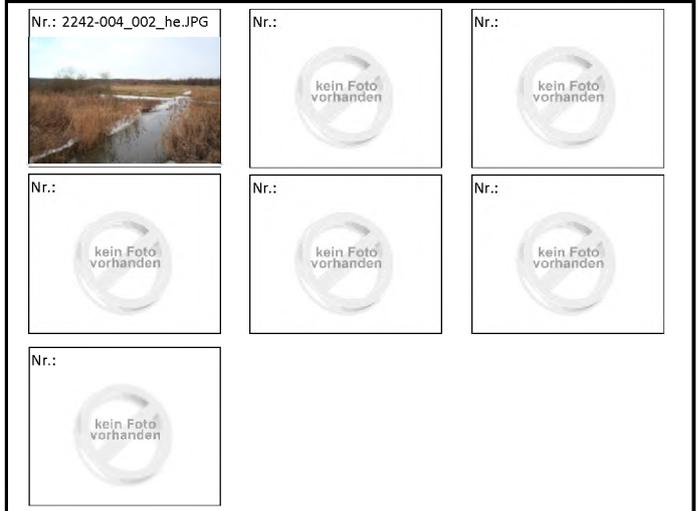
Nr.: 2242-004_001_he.JPG

sonstige Störfaktoren: DL submers

Durchlass vollständig geflutet?

Bedeutung im Habitatverbund: sehr hoch
Verkehrsdichte: hoch
Brückenindex: 0
Durchlass-Tauglichkeit: unpassierbar

"5 Fischottertotfunde im Umfeld, auch an diesem Durchlaß; gehört in den Gesamtzusammenhang des durchschnittlichen Feuchtgebietes, Gesamtkonzeption für gesamten Bereich notwendig."

Geschwindigkeitsbegrenzung	<input type="checkbox"/>	Bermen an Ufer anbinden	<input type="checkbox"/>
Trockenröhre einbringen	<input type="checkbox"/>	Wiesenzufahrten verlegen	<input type="checkbox"/>
		Komplexmaßnahmen notwendig	<input checked="" type="checkbox"/>
