Einschätzung von Durchlass-Bauwerken und Gefährdung des Fischotters

Aufnahme Nummer: 2242-007 Aufnahme-Datum: 20.01.2009

Gewässername: k.A.
Lage: Vorfluter westlich Malchin, östlich Dahmer Kanal
Straße: B 104
Bundesstraße
Totfunde: 0

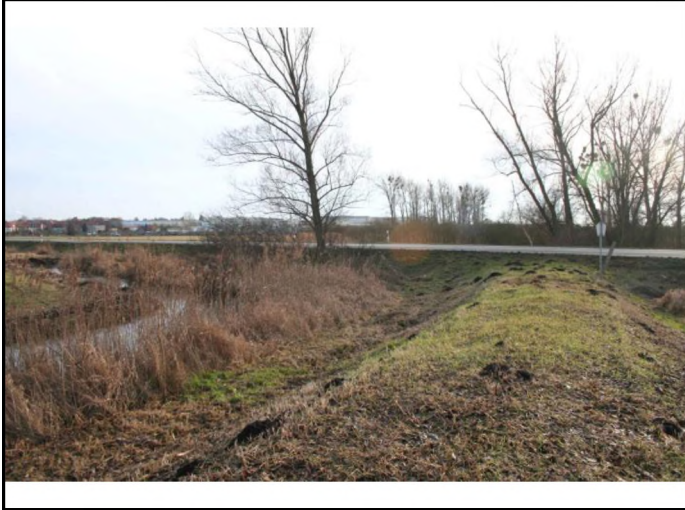
Nr.: 2242-007_001_he.JPG

sonstige Störfaktoren: DL submers

Bedeutung im Habitatverbund: sehr hoch
Verkehrsdichte: hoch
Brückenindex: 0
Durchlass-Tauglichkeit: unpassierbar

Geschwindigkeitsbegrenzung	<input type="checkbox"/>	Bermen an Ufer anbinden	<input type="checkbox"/>
Trockenröhre einbringen	<input checked="" type="checkbox"/>	Wiesenzufahrten verlegen	<input type="checkbox"/>
		Komplexmaßnahmen notwendig	<input checked="" type="checkbox"/>

"zu 8: Uferbefestigung: Deich; Aufnahme steht im Zusammenhang mit Gefährdungs- und Totfundpunkten entlang der B 104 westlich Malchin. Gesamtkonzept notwendig."
