Einschätzung von Durchlass-Bauwerken und Gefährdung des Fischotters

Aufnahme Nummer: 2242-008 Aufnahme-Datum: 20.01.2009

Gewässername: k.A.
Lage: westlichster Graben westlich Malchin
Straße: B 104
Bundesstraße
Totfunde: 0

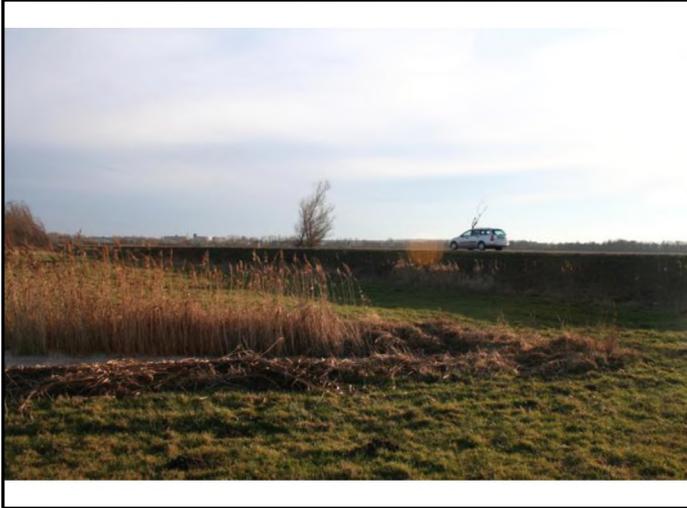
Nr.: 2242-008_001_he.JPG

sonstige Störfaktoren: kein Durchlaß

Brückentyp: kein Durchlass Durchlaß Durchmesser: k.A.

Bedeutung im Habitatverbund: sehr hoch
Verkehrsdichte: hoch
Brückenindex: 0
Durchlass-Tauglichkeit: unpassierbar

"Aufnahme steht im Zusammenhang mit Gefährdungs- und Totfundpunkten entlang der B 104 westlich Malchin. Gesamtkonzept notwendig."

Geschwindigkeitsbegrenzung	<input type="checkbox"/>	Bermen an Ufer anbinden	<input type="checkbox"/>
Trockenröhre einbringen	<input checked="" type="checkbox"/>	Wiesenzufahrten verlegen	<input type="checkbox"/>
		Komplexmaßnahmen notwendig	<input type="checkbox"/>
