Einschätzung von Durchlass-Bauwerken und Gefährdung des Fischotters

Aufnahme Nummer: 2242-009 Aufnahme-Datum: 20.01.2009

Gewässername: k.A.
Lage: östlichster Graben vor Malchin
Straße: B 104
Bundesstraße
Totfunde: 0

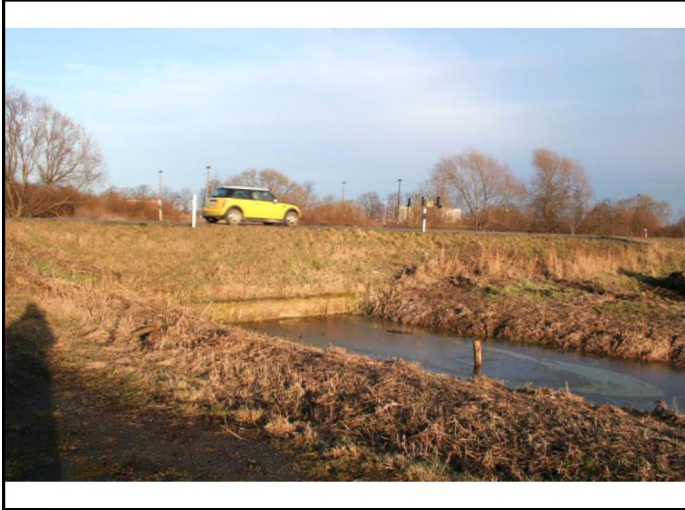
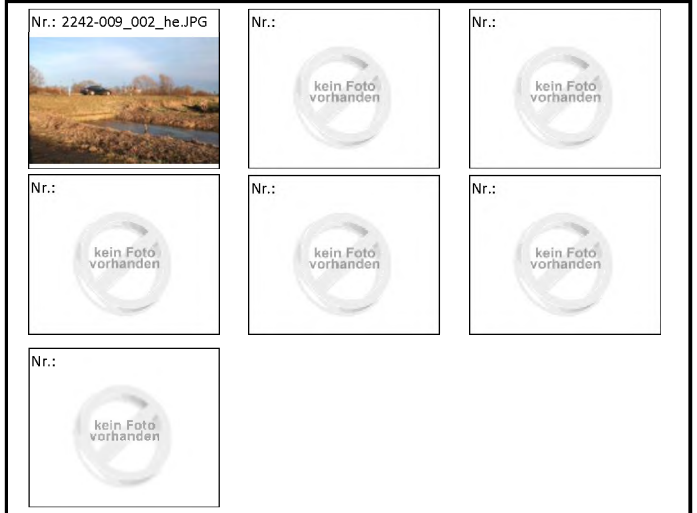
Nr.: 2242-009_001_he.JPG

sonstige Störfaktoren: DL submers

Durchlass vollständig geflutet?

Bedeutung im Habitatverbund: sehr hoch
Verkehrsdichte: hoch
Brückenindex: 0
Durchlass-Tauglichkeit: unpassierbar

Geschwindigkeitsbegrenzung	<input type="checkbox"/>	Bermen an Ufer anbinden	<input type="checkbox"/>
Trockenröhre einbringen	<input checked="" type="checkbox"/>	Wiesenzufahrten verlegen	<input type="checkbox"/>
		Komplexmaßnahmen notwendig	<input checked="" type="checkbox"/>

"Aufnahme steht im Zusammenhang mit Gefährdungs- und Totfundpunkten entlang der B 104 westlich Malchin. Gesamtkonzept notwendig."
