Einschätzung von Durchlass-Bauwerken und Gefährdung des Fischotters

Aufnahme Nummer: 2242-011 Aufnahme-Datum: 20.01.2009

Gewässername: k.A.
Lage: Fließ nordwestlich Malchin
Straße: K 2
Kreisstraße
Totfunde: 0

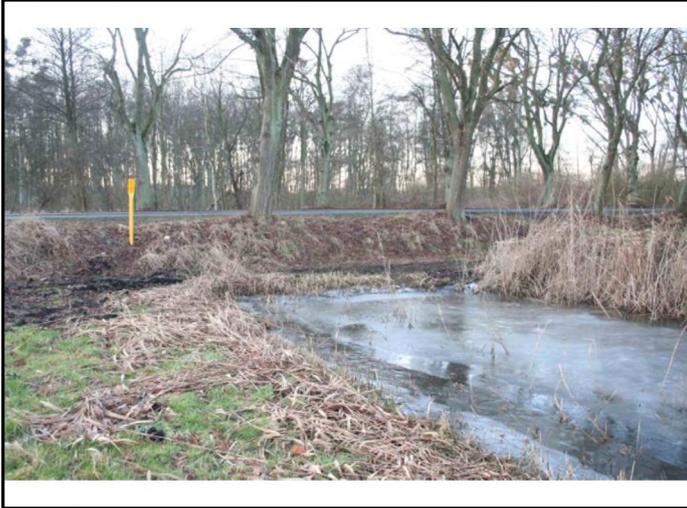
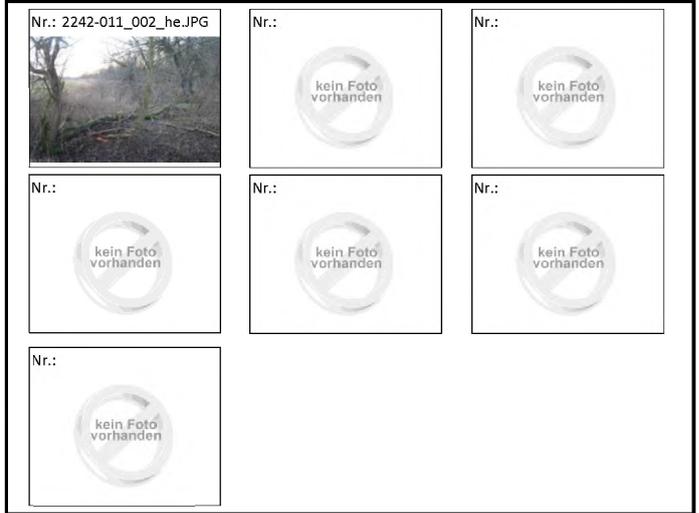
Nr.: 2242-011_001_he.JPG

sonstige Störfaktoren: DL submers?

Durchlass vollständig geflutet?

Bedeutung im Habitatverbund: sehr hoch
Verkehrsdichte: gering
Brückenindex: 0
Durchlass-Tauglichkeit: unpassierbar

Geschwindigkeitsbegrenzung	<input type="checkbox"/>	Bermen an Ufer anbinden	<input type="checkbox"/>
Trockenröhre einbringen	<input type="checkbox"/>	Wiesenzufahrten verlegen	<input type="checkbox"/>
		Komplexmaßnahmen notwendig	<input checked="" type="checkbox"/>

"Aufnahme steht im Zusammenhang mit Gefährdungs- und Totfundpunkten entlang der Torfstiche. Gesamtkonzept notwendig."
