Einschätzung von Durchlass-Bauwerken und Gefährdung des Fischotters

Aufnahme Nummer: 2242-012

Aufnahme-Datum: 20.01.2009

Gewässername: k.A.
Lage: Torfstiche nordwestlich Malchin
Straße: K 2
Kreisstraße
Totfunde: 0

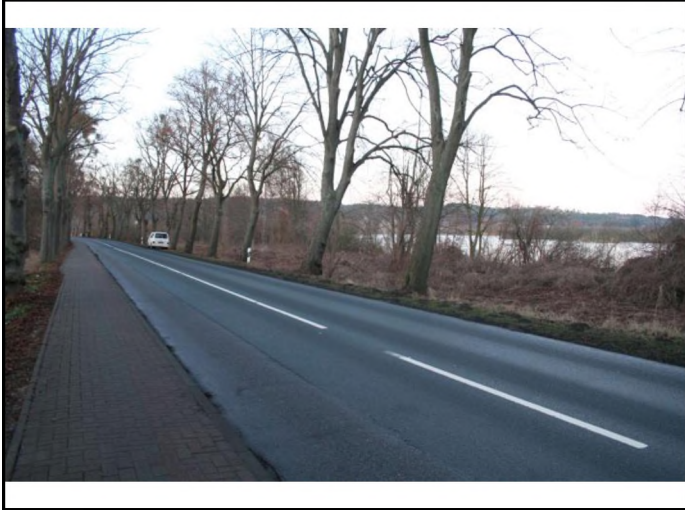
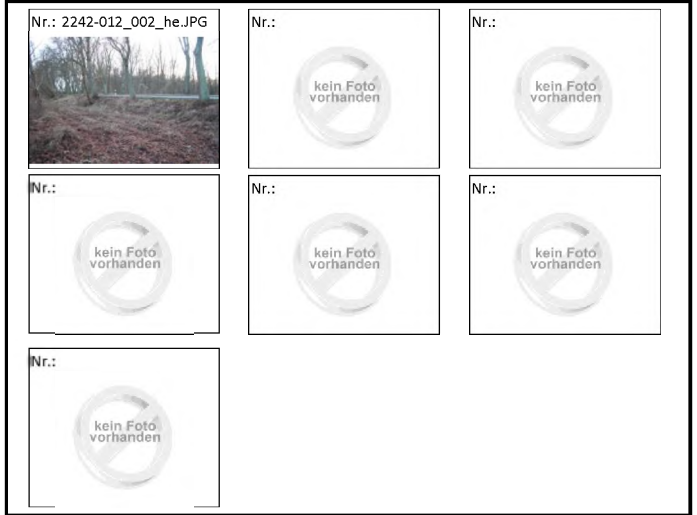
Nr.: 2242-012_001_he.JPG

Bedeutung im Habitatverbund: sehr hoch
Verkehrsdichte: gering
Brückenindex: 0
Durchlass-Tauglichkeit: unpassierbar

"Aufnahme steht im Zusammenhang mit Gefährdungs- und Totfundpunkten entlang der Torfstiche. Gesamtkonzept notwendig."

Geschwindigkeitsbegrenzung	<input type="checkbox"/>	Bermen an Ufer anbinden	<input type="checkbox"/>
Trockenröhre einbringen	<input type="checkbox"/>	Wiesenzufahrten verlegen	<input type="checkbox"/>
		Komplexmaßnahmen notwendig	<input checked="" type="checkbox"/>
