Einschätzung von Durchlass-Bauwerken und Gefährdung des Fischotters

Aufnahme Nummer: 2242-013

Aufnahme-Datum: 20.01.2009

Gewässername: k.A.
Lage: Torfstiche nordwestlich Malchin
Straße: K 2
Kreisstraße
Totfunde: 0

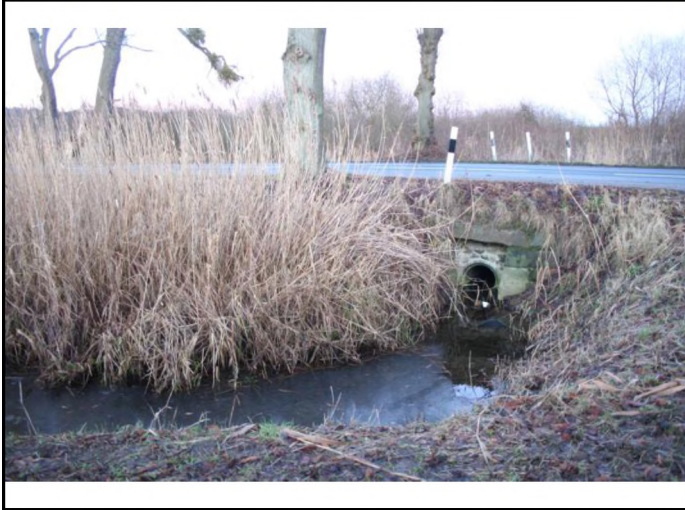
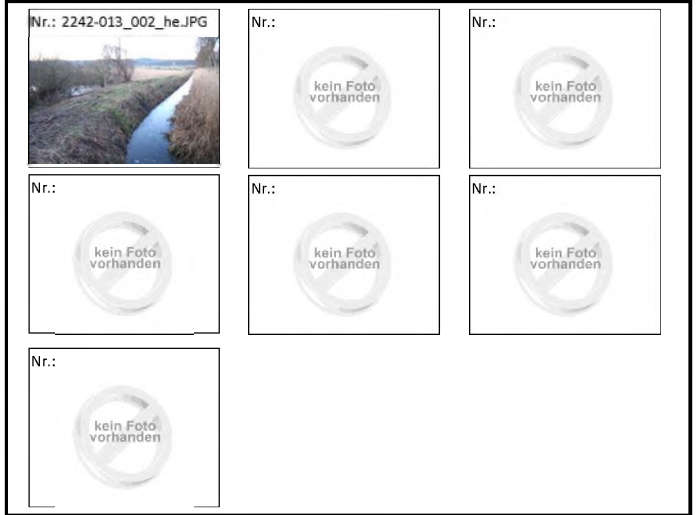
Nr.: 2242-013_001_he.JPG

sonstige Störfaktoren: querliegendes Rohr

Brückentyp: Rohrdurchlass
Durchlaß Durchmesser: k.A.
Lichte Breite [m]: 0,6
Lichte Höhe [m]: 0,4
Bermen-Anzahl: keine
Bermenform: k.A.
Brückenlänge [m]: 11
Bermen-Neigung: k.A.
Bermen-Breite [m]: k.A.
Bermen-Verfügbar: k.A.

Bedeutung im Habitatverbund: sehr hoch
Verkehrsdichte: gering
Brückenindex: 0,022
Durchlass-Tauglichkeit: unpassierbar

Geschwindigkeitsbegrenzung	<input type="checkbox"/>	Bermen an Ufer anbinden	<input type="checkbox"/>
Trockenröhre einbringen	<input type="checkbox"/>	Wiesenzufahrten verlegen	<input type="checkbox"/>
		Komplexmaßnahmen notwendig	<input checked="" type="checkbox"/>

"Aufnahme steht im Zusammenhang mit Gefährdungs- und Totfundpunkten entlang der Torfstiche. Gesamtkonzept notwendig."
