Einschätzung von Durchlass-Bauwerken und Gefährdung des Fischotters

Aufnahme Nummer: 2242-014

Aufnahme-Datum: 20.01.2009

Gewässername: k.A.
Lage: nördliche Torfstiche Malchin-Pisede
Straße: K 2
Kreisstraße
Totfunde: 0

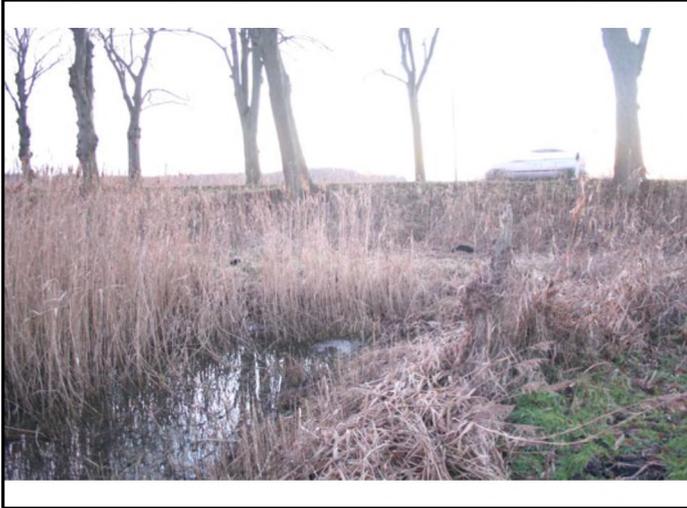
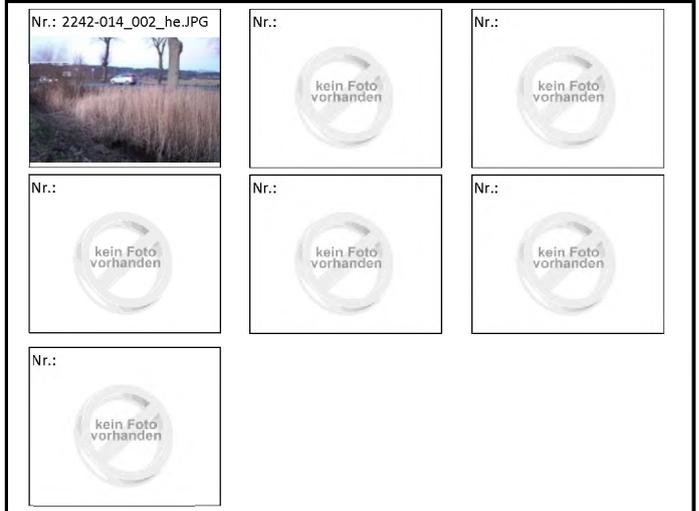
Nr.: 2242-014_001_he.JPG

Bedeutung im Habitatverbund: sehr hoch
Verkehrsdichte: gering
Brückenindex: 0
Durchlass-Tauglichkeit: unpassierbar

"Aufnahme steht im Zusammenhang mit Gefährdungs- und Totfundpunkten entlang der Torfstiche. Gesamtkonzept notwendig."

Geschwindigkeitsbegrenzung	<input type="checkbox"/>	Bermen an Ufer anbinden	<input type="checkbox"/>
Trockenröhre einbringen	<input type="checkbox"/>	Wiesenzufahrten verlegen	<input type="checkbox"/>
		Komplexmaßnahmen notwendig	<input checked="" type="checkbox"/>
