Einschätzung von Durchlass-Bauwerken und Gefährdung des Fischotters

Aufnahme Nummer: 2242-015

Aufnahme-Datum: 09.03.2009

Gewässername: k.A.
Lage: am Abzweig Waldschulheim Franzensberg
Straße: L 20
Landesstraße
Totfunde: 0

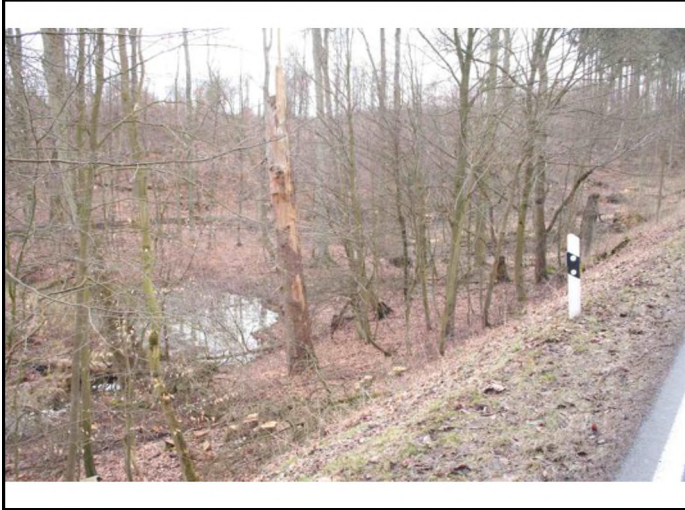
Nr.: 2242-015_001_he.JPG

Bedeutung im Habitatverbund: unbedeutend
Verkehrsdichte: mittel
Brückenindex: 0,011
Durchlass-Tauglichkeit: unpassierbar

"zu 1: Resteisloch/Kesselmoor; Schade, daß der Durchlaß so klein ist, 0,8 m Rohr wäre auch für Fischotter nutzbar! Bei Bedarf Leizäune über gesamte Länge der Senke östlich der Straße, jedoch beidseitig der Straße zäunen!"

Geschwindigkeitsbegrenzung	<input type="checkbox"/>	Bermen an Ufer anbinden	<input type="checkbox"/>
Trockenröhre einbringen	<input type="checkbox"/>	Wiesenzufahrten verlegen	<input type="checkbox"/>
		Komplexmaßnahmen notwendig	<input checked="" type="checkbox"/>
