# Einschätzung von Durchlass-Bauwerken und Gefährdung des Fischotters

Aufnahme Nummer: 2242-016

Aufnahme-Datum: 09.03.2009

Gewässername: k.A.  
Lage: nahe Parkplatz im Neu Kalener Stadtforst  
Straße: L 20  
Landesstraße  
Totfunde: 1

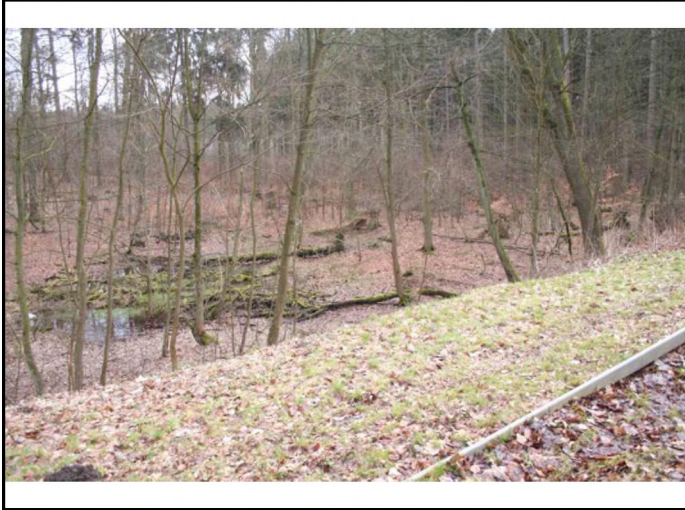
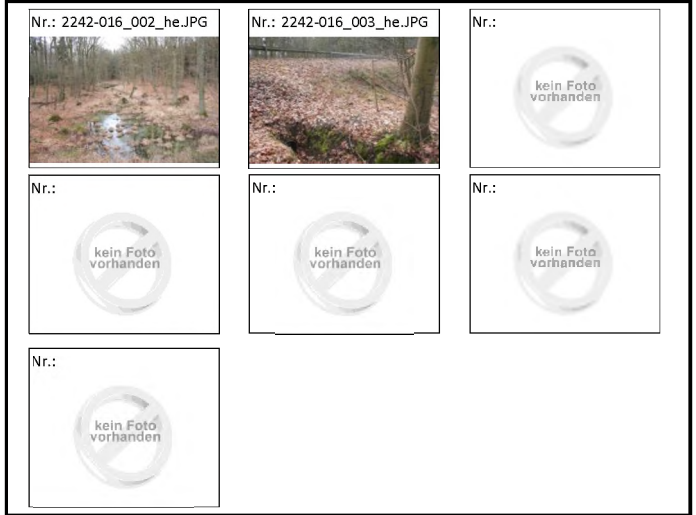
Nr.: 2242-016\_001\_he.JPG

Bedeutung im Habitatverbund: gering  
Verkehrsdichte: mittel  
Brückenindex: 0,012  
Durchlass-Tauglichkeit: unpassierbar

"zu 1: Resteisloch/Kesselmoor; zu 9: Rohr ist innen dunkel - Knick oder Hindernis? Bei Bedarf Leitzäune; vorrangig vorhandene Röhre offenhalten"

| Markierstruktur einseitig | <input type="checkbox"/> | Leit-/Schutzzäune notwendig | <input checked="" type="checkbox"/> |
