Einschätzung von Durchlass-Bauwerken und Gefährdung des Fischotters

Aufnahme Nummer: 2242-017

Aufnahme-Datum: 23.03.2009

Gewässername: k.A.
Lage: im Wald nördlich Gültitz
Straße: L 20
Landesstraße
Totfunde: 0

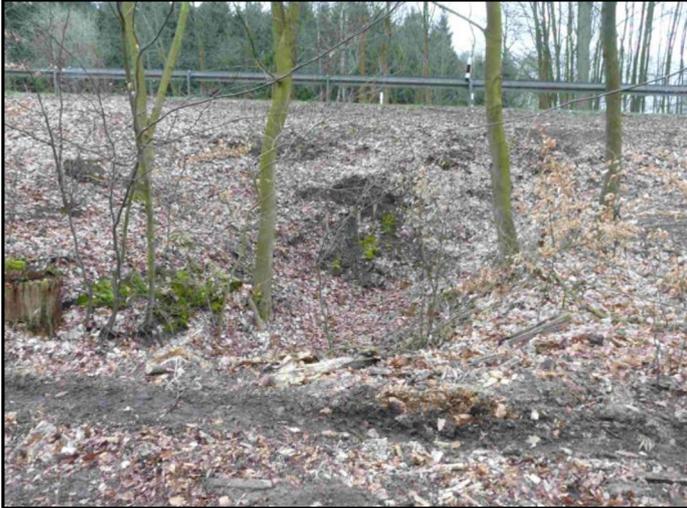
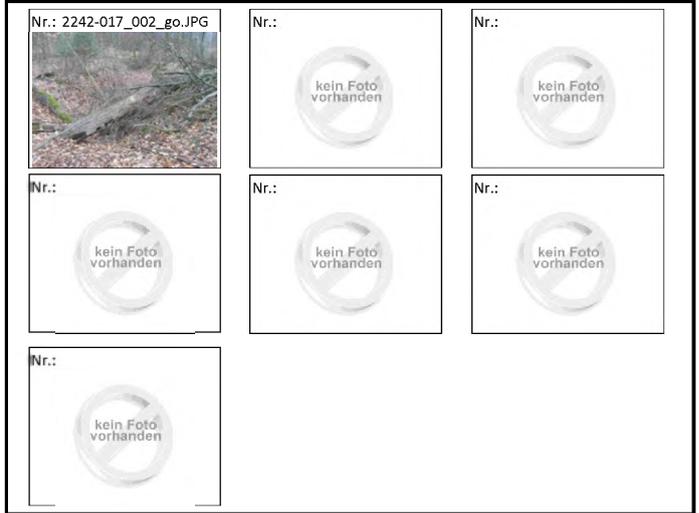
Nr.: 2242-017_001_go.JPG

sonstige Störfaktoren: Durchlaß verfüllt

Bedeutung im Habitatverbund: mittel
Verkehrsdichte: mittel
Brückenindex: 0
Durchlass-Tauglichkeit: unpassierbar

"Öffnen des bestehenden Durchlasses bzw. Trockenröhre installieren mit struktureller Anbindung"
