Einschätzung von Durchlass-Bauwerken und Gefährdung des Fischotters

Aufnahme Nummer: 2242-018

Aufnahme-Datum: 23.03.2009

Gewässername: k.A.
Lage: am Abzweig von Pisede nach Retzow
Straße: Dorfverbindung
sonstige Straße
Todfunde: 0

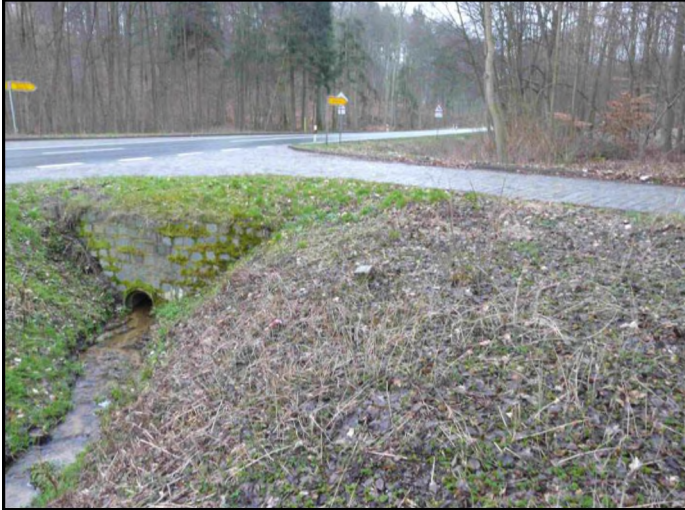
Nr.: 2242-018_001_go.JPG

Bedeutung im Habitatverbund: gering
Verkehrsdichte: mittel
Brückenindex: 0,01
Durchlass-Tauglichkeit: unpassierbar

"Insgesamt liegt der Graben im Einzugsbereich der Torfstiche Pisede-Malchin mit zahlreichen Fischottertötungen, ist also aufzuwerten."

Priorität Festlegung: hoch
