# Einschätzung von Durchlass-Bauwerken und Gefährdung des Fischotters

Aufnahme Nummer: 2242-019 Aufnahme-Datum: 23.03.2009

Gewässername: k.A.  
Lage: nördlich Pisede  
Straße: L 20  
Landesstraße  
Totfunde: 0

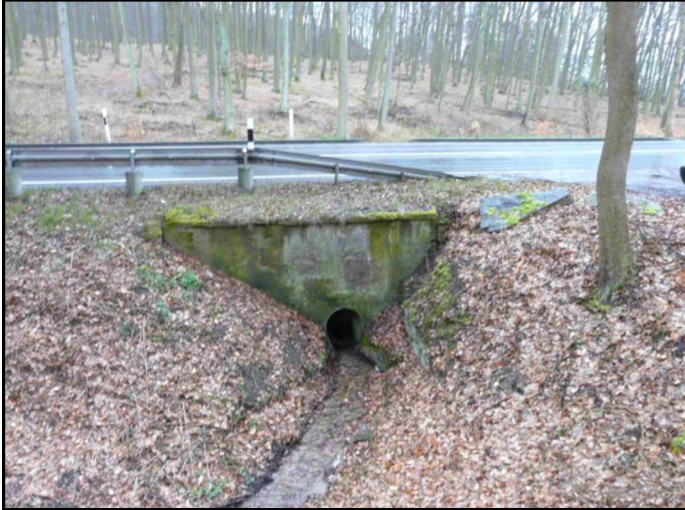
Nr.: 2242-019\_001\_go.JPG

Brückentyp: Rohrdurchlass Durchlaß Durchmesser: k.A.

Lichte Breite [m]: 0,4  
Lichte Höhe [m]: 0,3 Brückenlänge [m]: 11  
Bermen-Anzahl: keine  
Bermenform: k.A.

Bedeutung im Habitatverbund: gering  
Verkehrsdichte: mittel  
Brückenindex: 0,011  
Durchlass-Tauglichkeit: unpassierbar
