# Einschätzung von Durchlass-Bauwerken und Gefährdung des Fischotters

Aufnahme Nummer: 2242-020

Aufnahme-Datum: 23.03.2009

Gewässername: Gülitzer Bach  
Lage: südwestlich Gorschendorf  
Straße: K 2  
Kreisstraße  
Totfunde: 0

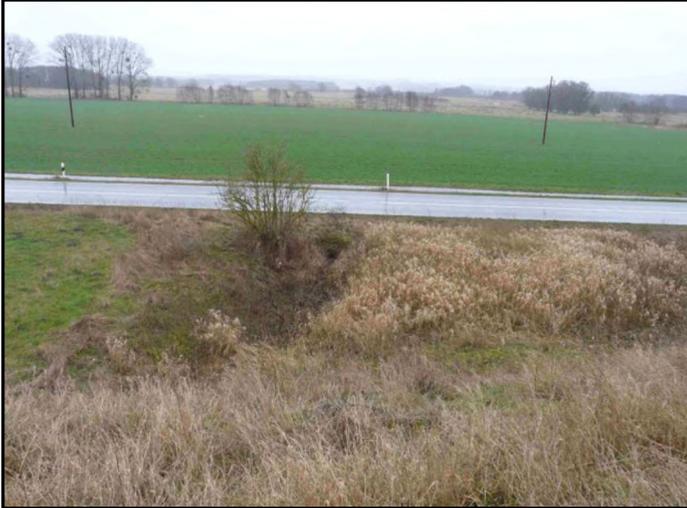
Nr.: 2242-020\_001\_go.JPG

Bedeutung im Habitatverbund: hoch  
Verkehrsdichte: gering  
Brückenindex: 0  
Durchlass-Tauglichkeit: unpassierbar

**Priorität Festlegung: sehr hoch**

"Verbund z.T. über Land zwischen Westpeene, Malchiner See und Peene, hohe Bedeutung im Biotopverbund!"
