# Einschätzung von Durchlass-Bauwerken und Gefährdung des Fischotters

Aufnahme Nummer: 2242-021 Aufnahme-Datum: 23.03.2009

Gewässername: k.A.  
Lage: in Remplin  
Straße: B 104  
Bundesstraße  
Todfunde: 0

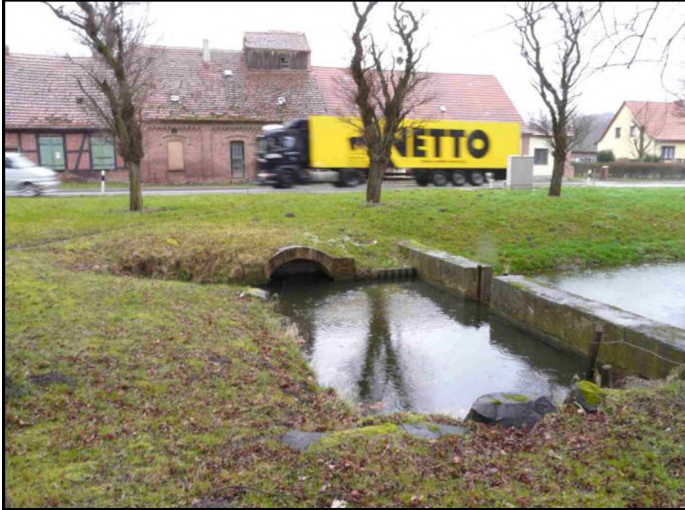
Nr.: 2242-021\_001\_go.JPG

"Fischotternachweis am Teich oberhalb der Straße! belegt dessen Nutzung und die sehr hohe Priorität der Veränderung, auch wenn diese durch die Verrohrung unter dem Haus hindurch schwer zu realisieren ist."

Geschwindigkeitsbegrenzung	<input type="checkbox"/>	Bermen an Ufer anbinden	<input type="checkbox"/>
Trockenröhre einbringen	<input type="checkbox"/>	Wiesenzufahrten verlegen	<input type="checkbox"/>
		Komplexmaßnahmen notwendig	<input checked="" type="checkbox"/>
