# Einschätzung von Durchlass-Bauwerken und Gefährdung des Fischotters

Aufnahme Nummer: 2242-022

Aufnahme-Datum: 23.03.2009

Gewässername: Dammer Kanal  
Lage: Malchin-West  
Straße: K 2  
Kreisstraße  
Todfunde: 0

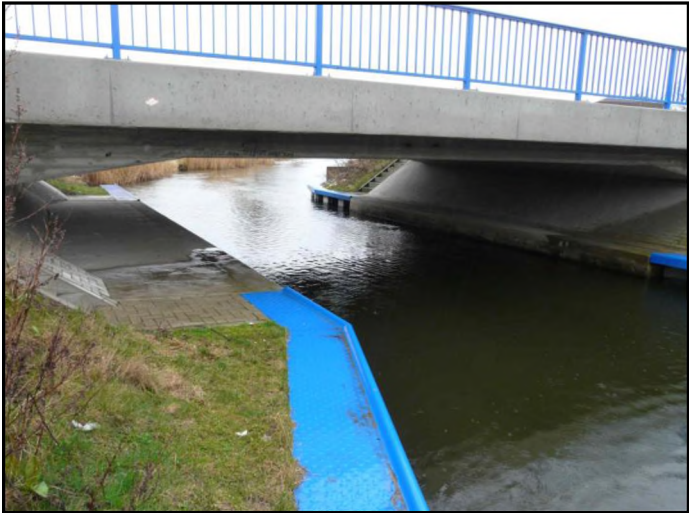
Nr.: 2242-022\_001\_go.JPG

Bedeutung im Habitatverbund: sehr hoch  
Verkehrsdichte: gering  
Brückenindex: 4,614  
Durchlass-Tauglichkeit: gut geeignet

"Zur Verbesserung der Attraktivität für Markierungen kann lokales Ufersubstrat auf die Betonpodeste aufgebracht und diese an die Ufer besser angebunden werden."
