# Einschätzung von Durchlass-Bauwerken und Gefährdung des Fischotters

Aufnahme Nummer: 2242-023 Aufnahme-Datum: 23.03.2009

Gewässername: k.A.  
Lage: nördlich Malchin  
Straße: K 2  
Kreisstraße  
Totfunde: 0

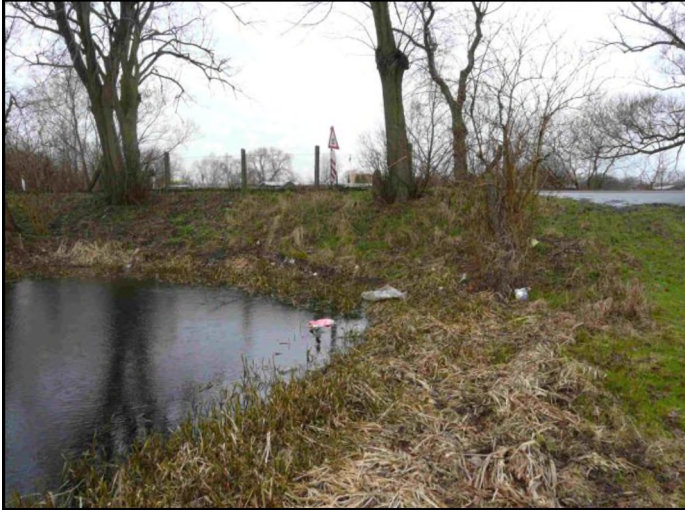
Nr.: 2242-023\_001\_go.JPG

Bedeutung im Habitatverbund: sehr hoch  
Verkehrsdichte: gering  
Brückenindex: 0  
Durchlass-Tauglichkeit: unpassierbar

"der bestehende Zaun verhindert direkte Überquerung der Straße und führt möglicherweise zu ""Irrwanderungen"" entlang der Straße. Oberste Priorität, da im Umfeld mehrere Fischottertotfunde bekannt sind."

Geschwindigkeitsbegrenzung	<input type="checkbox"/>	Bermen an Ufer anbinden	<input type="checkbox"/>
Trockenröhre einbringen	<input type="checkbox"/>	Wiesenzufahrten verlegen	<input type="checkbox"/>
		Komplexmaßnahmen notwendig	<input checked="" type="checkbox"/>
