# Einschätzung von Durchlass-Bauwerken und Gefährdung des Fischotters

Aufnahme Nummer: 2242-025 Aufnahme-Datum: 23.03.2009

Gewässername: k.A.  
Lage: Südrand Malchin Fuhrtsberg  
Straße: L 202  
Landesstraße  
Totfunde: 0

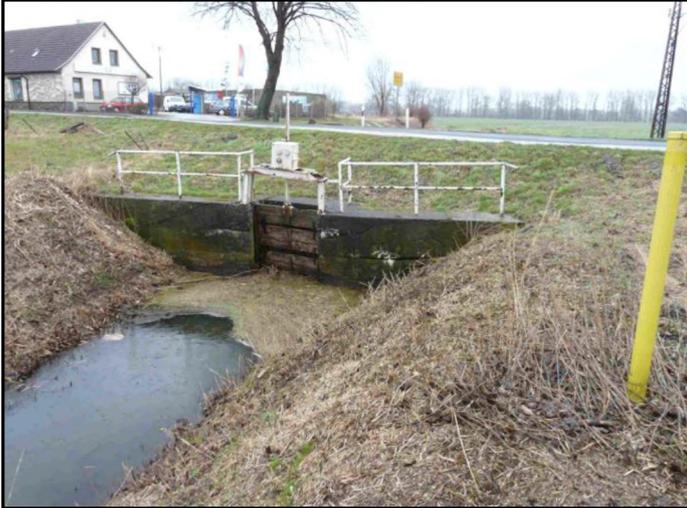
Nr.: 2242-025\_001\_go.JPG

Bedeutung im Habitatverbund: hoch  
Verkehrsdichte: mittel  
Brückenindex: 0  
Durchlass-Tauglichkeit: unpassierbar

"Wehr und Durchlaß recht marode, bei notwendiger Erneuerung otterfreundlich gestalten. Ggf. kurzfristig Trockenröhre pressen."

Trennung Wehr Durchlass	<input checked="" type="checkbox"/>	keine notwendig	<input type="checkbox"/>
Installation oberhalb Wehr	<input checked="" type="checkbox"/>	Markierstruktur Steinsch	<input type="checkbox"/>
Installation unterhalb Wehr	<input type="checkbox"/>	Markierstruktur Ufersubstrat	<input type="checkbox"/>
Entfernung Rechen	<input type="checkbox"/>	Markierstruktur Laufbohle fest	<input type="checkbox"/>
Entfernung sonstige Hindernisse	<input type="checkbox"/>	Markierstruktur Laufbohle schwimmend	<input type="checkbox"/>
Kastendurchlass/Maul eins. Berme	<input type="checkbox"/>	Markierstruktur Podest	<input type="checkbox"/>
Kastendurchlass/Maul beids. Berme	<input checked="" type="checkbox"/>	Verrohrung öffnen	<input type="checkbox"/>
Markierstruktur einseitig	<input type="checkbox"/>	Leit-/Schutzzäune notwendig	<input type="checkbox"/>
Markierstruktur beidseitig	<input type="checkbox"/>	Leitstrukturen/ -senken einrichten	<input type="checkbox"/>

Geschwindigkeitsbegrenzung	<input type="checkbox"/>	Bermen an Ufer anbinden	<input type="checkbox"/>
Trockenröhre einbringen	<input checked="" type="checkbox"/>	Wiesenzufahrten verlegen	<input type="checkbox"/>
		Komplexmaßnahmen notwendig	<input type="checkbox"/>
