Einschätzung von Durchlass-Bauwerken und Gefährdung des Fischotters

Aufnahme Nummer: 2242-026 Aufnahme-Datum: 23.03.2009

Gewässername: k.A.
Lage: südlicher Durchlaß südlich Malchin
Straße: L 202
Landesstraße
Totfunde: 0

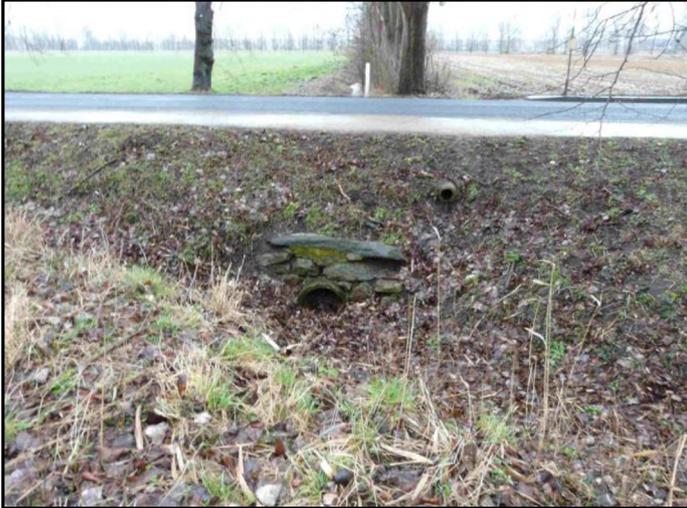
Nr.: 2242-026_001_go.JPG

sonstige Störfaktoren: Wiesenzufahrt, verschüttet

Bedeutung im Habitatverbund: hoch
Verkehrsdichte: mittel
Brückenindex: 0,013
Durchlass-Tauglichkeit: unpassierbar

"Kurzfristig ist es möglich, den Durchlaß zu bereinigen, er liegt trocken, ist aber mit Laub/Unrat verfüllt. Langfristig ist ein Durchlaß mit beidseitigen Bermen notwendig."
