# Einschätzung von Durchlass-Bauwerken und Gefährdung des Fischotters

Aufnahme Nummer: 2242-028 Aufnahme-Datum: 23.03.2009

Gewässername: Ostpeene  
Lage: südlich Malchin  
Straße: Dorfverbindung  
sonstige Straße  
Todfunde: 0

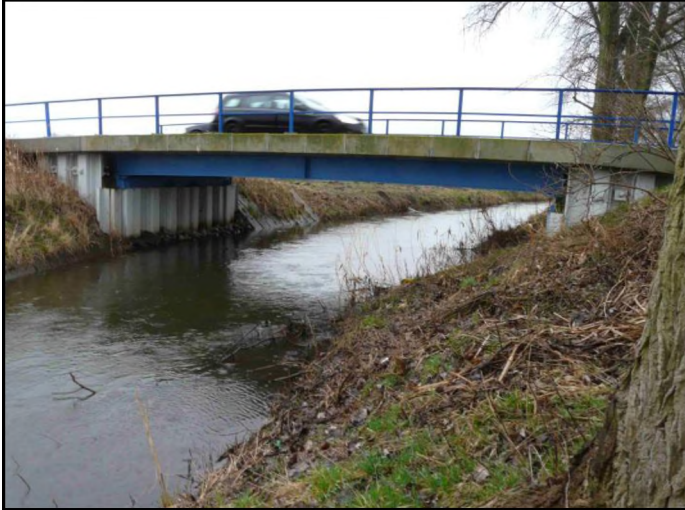
Nr.: 2242-028\_001\_go.JPG

Bedeutung im Habitatverbund: sehr hoch  
Verkehrsdichte: sehr gering  
Brückenindex: 2,4  
Durchlass-Tauglichkeit: bedingt geeignet

"rege bis viel befahrene Straße! In Niederung mehrere Durchlässe, die hier nicht aufgenommen wurden, jedoch kurzfristig Lösungen benötigen."

Trennung Wehr Durchlass	<input type="checkbox"/>	keine notwendig	<input type="checkbox"/>
Installation oberhalb Wehr	<input type="checkbox"/>	Markierstruktur Steinsch	<input checked="" type="checkbox"/>
Installation unterhalb Wehr	<input type="checkbox"/>	Markierstruktur Ufersubstrat	<input checked="" type="checkbox"/>
Entfernung Rechen	<input type="checkbox"/>	Markierstruktur Laufbohle fest	<input type="checkbox"/>
Entfernung sonstige Hindernisse	<input type="checkbox"/>	Markierstruktur Laufbohle schwimmend	<input type="checkbox"/>
Kastendurchlass/Maul eins. Berme	<input type="checkbox"/>	Markierstruktur Podest	<input type="checkbox"/>
Kastendurchlass/Maul beids. Berme	<input type="checkbox"/>	Verrohrung öffnen	<input type="checkbox"/>
Markierstruktur einseitig	<input type="checkbox"/>	Leit-/Schutzzäune notwendig	<input type="checkbox"/>
Markierstruktur beidseitig	<input checked="" type="checkbox"/>	Leitstrukturen/ -senken einrichten	<input type="checkbox"/>
