Einschätzung von Durchlass-Bauwerken und Gefährdung des Fischotters

Aufnahme Nummer: 2242-029 Aufnahme-Datum: 18.04.2009

Gewässername: k.A.
Lage: Basedow Nord
Straße: K 9
Kreisstraße
Totfunde: 0

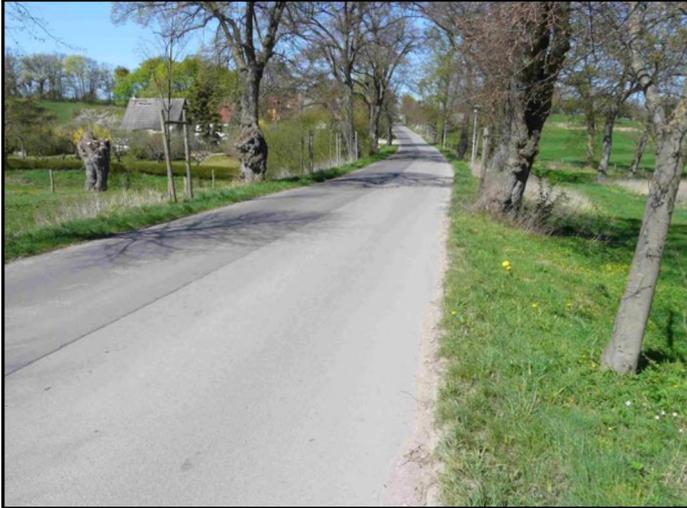
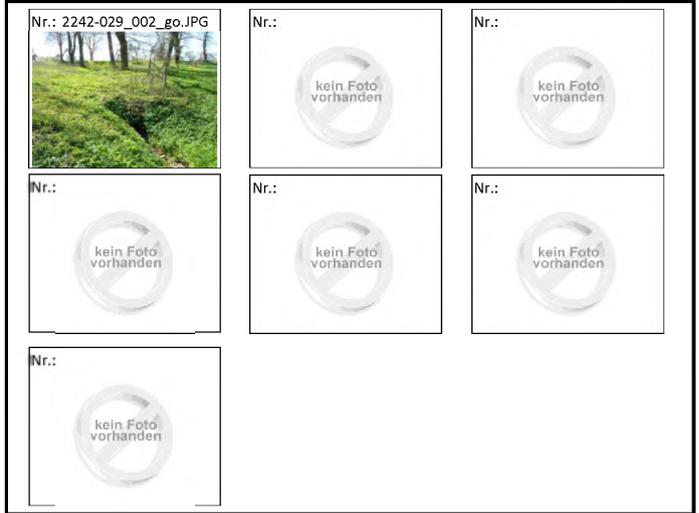
Nr.: 2242-029_001_go.JPG

Störfaktoren: Verrohrung

Bedeutung im Habitatverbund: gering
Verkehrsdichte: gering
Brückenindex: 0
Durchlass-Tauglichkeit: unpassierbar

Geschwindigkeitsbegrenzung	<input type="checkbox"/>	Bermen an Ufer anbinden	<input type="checkbox"/>
Trockenröhre einbringen	<input checked="" type="checkbox"/>	Wiesenzufahrten verlegen	<input type="checkbox"/>
		Komplexmaßnahmen notwendig	<input type="checkbox"/>

"Trockenröhre kann nur Zwischenlösung sein."
