Einschätzung von Durchlass-Bauwerken und Gefährdung des Fischotters

Aufnahme Nummer: 2242-102 Aufnahme-Datum: 22.09.2010

Gewässername: k.A.
Lage: nördlich Hohen Mistorf auf Grenze TK
Straße: K 46
Kreisstraße
Todfunde: 0

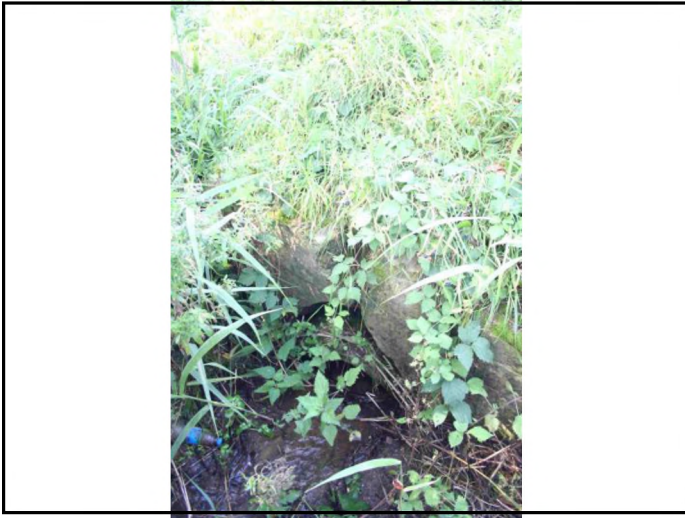
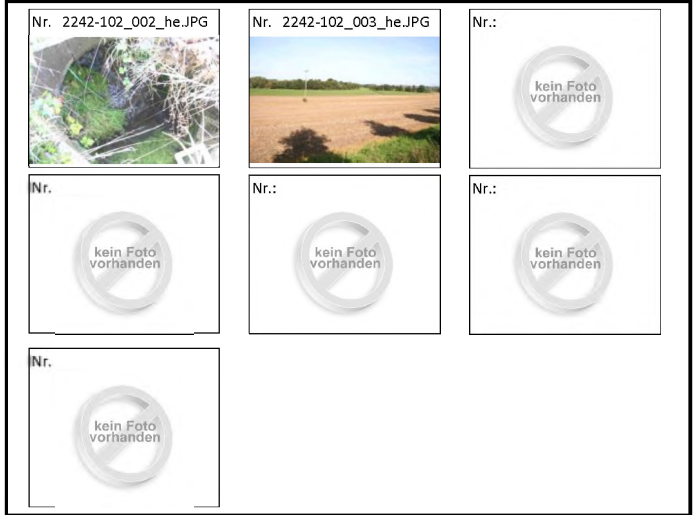
Nr.: 2242-102_001_he.JPG

Störfaktoren: Sohlschwelle , Verrohrt

Brückentyp: Rohrdurchlass Durchlaß Durchmesser: k.A.
Lichte Breite [m]: 0
Lichte Höhe [m]: 0 Brückenlänge [m]: 12
Bermen-Anzahl: keine
Bermenform: k.A.
Bermen-Neigung: keine Bermen-Breite [m]: keine
keine
Bermen-Verfügbar: keine
keine

Bedeutung im Habitatverbund: mittel
Verkehrsdichte: mittel
Brückenindex: 0
Durchlass-Tauglichkeit: ungeeignet

Priorität Festlegung: hoch

Trennung Wehr Durchlass	<input type="checkbox"/>	keine notwendig	<input checked="" type="checkbox"/>
Installation oberhalb Wehr	<input type="checkbox"/>	Markierstruktur Steinsch	<input type="checkbox"/>
Installation unterhalb Wehr	<input type="checkbox"/>	Markierstruktur Ufersubstrat	<input type="checkbox"/>
Entfernung Rechen	<input type="checkbox"/>	Markierstruktur Laufbohle fest	<input type="checkbox"/>
Entfernung sonstige Hindernisse	<input type="checkbox"/>	Markierstruktur Laufbohle schwimmend	<input type="checkbox"/>
Kastendurchlass/Maul eins. Berme	<input checked="" type="checkbox"/>	Markierstruktur Podest	<input type="checkbox"/>
Kastendurchlass/Maul beids. Berme	<input type="checkbox"/>	Verrohrung öffnen	<input type="checkbox"/>
Markierstruktur einseitig	<input type="checkbox"/>	Leit-/Schutzzäune notwendig	<input type="checkbox"/>
Markierstruktur beidseitig	<input type="checkbox"/>	Leitstrukturen/ -senken einrichten	<input type="checkbox"/>

Geschwindigkeitsbegrenzung	<input type="checkbox"/>	Bermen an Ufer anbinden	<input type="checkbox"/>
Trockenröhre einbringen	<input type="checkbox"/>	Wiesenzufahrten verlegen	<input type="checkbox"/>
		Komplexmaßnahmen notwendig	<input checked="" type="checkbox"/>
