Einschätzung von Durchlass-Bauwerken und Gefährdung des Fischotters

Aufnahme Nummer: 2243-001 Aufnahme-Datum: 23.03.2009

Gewässername: k.A.
Lage: westlich Kölpin
Straße: B 104
Bundesstraße
Todfunde: 0

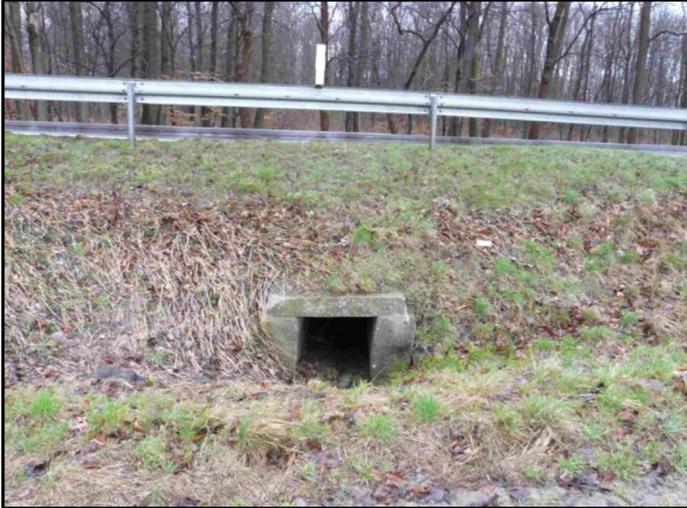
Nr.: 2243-001_001_go.JPG

Brückentyp: Kastendurchlass Durchlaß Durchmesser: k.A.

Lichte Breite [m]: 0,8
Lichte Höhe [m]: 0,9 Brückenlänge [m]: 11
Bermen-Anzahl: einseitig
Bermenform: sonstige

Bedeutung im Habitatverbund: mittel
Verkehrsdichte: praktisch unpassierbar
Brückenindex: 0,065
Durchlass-Tauglichkeit: ungeeignet
