Einschätzung von Durchlass-Bauwerken und Gefährdung des Fischotters

Aufnahme Nummer: 2243-002

Aufnahme-Datum: 23.03.2009

Gewässername: k.A.
Lage: zwischen Kölpin und Stavenhagen
Straße: B 104
Bundesstraße
Totfunde: 0

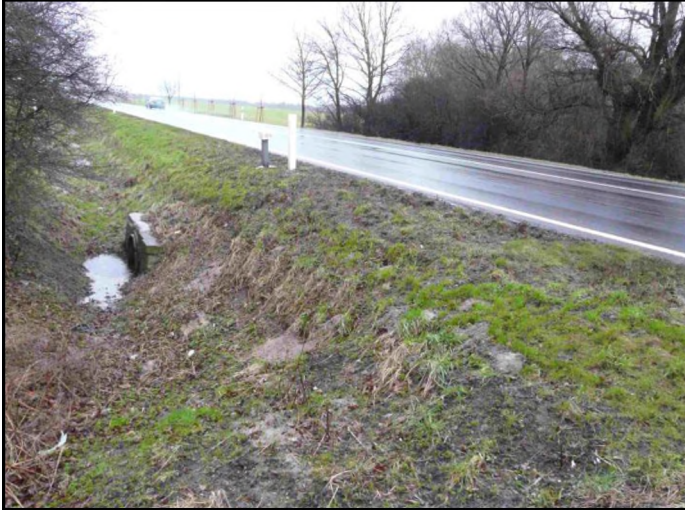
Nr.: 2243-002_001_go.JPG

Bedeutung im Habitatverbund: mittel
Verkehrsdichte: praktisch unpassierbar
Brückenindex: 0,033
Durchlass-Tauglichkeit: unpassierbar

Priorität Festlegung: **sehr hoch**

"Rohrdurchlaß ist marode. Bei notwendiger Erneuerung Trockendurchlaß oder Kastendurchlaß mit einseitiger Berme."
