Einschätzung von Durchlass-Bauwerken und Gefährdung des Fischotters

Aufnahme Nummer: 2243-003

Aufnahme-Datum: 23.03.2009

Gewässername: Großer und Kleiner (?) See
Lage: zwischen Seen in Basepohl
Straße: B 194
Bundesstraße
Totfunde: 0

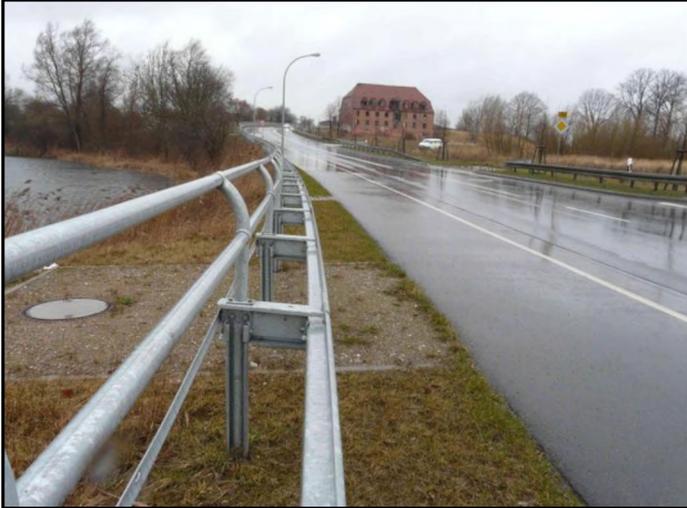
Nr.: 2243-003_001_go.JPG

Bedeutung im Habitatverbund: hoch
Verkehrsdichte: mittel
Brückenindex: 0
Durchlass-Tauglichkeit: unpassierbar

Geschwindigkeitsbegrenzung	<input type="checkbox"/>	Bermen an Ufer anbinden	<input type="checkbox"/>
Trockenröhre einbringen	<input type="checkbox"/>	Wiesenzufahrten verlegen	<input type="checkbox"/>
		Komplexmaßnahmen notwendig	<input checked="" type="checkbox"/>
