Einschätzung von Durchlass-Bauwerken und Gefährdung des Fischotters

Aufnahme Nummer: 2243-004 Aufnahme-Datum: 23.03.2009

Gewässername: k.A.
Lage: nördlich Basepohl
Straße: B 194
Bundesstraße
Totfunde: 0

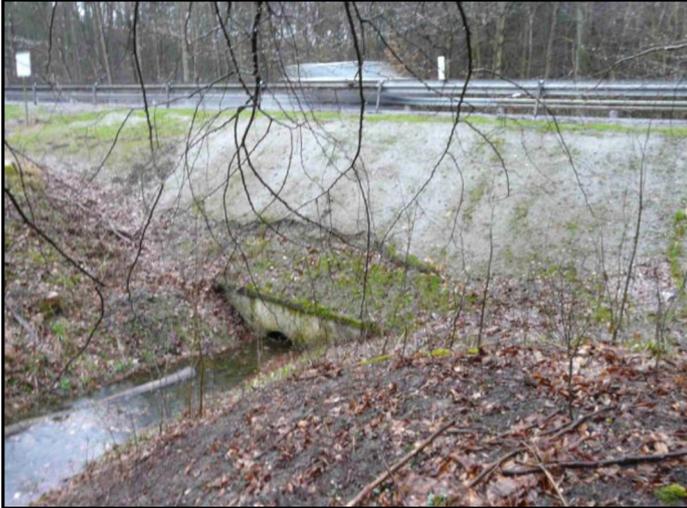
Nr.: 2243-004_001_go.JPG

Brückentyp: Rohrdurchlass Durchlaß Durchmesser: 0,8

Lichte Breite [m]: 0,6
Lichte Höhe [m]: 0,2 Brückenlänge [m]: k.A.
Bermen-Anzahl: k.A.
Bermenform: k.A.

Bedeutung im Habitatverbund: mittel
Verkehrsdichte: mittel
Brückenindex: 0
Durchlass-Tauglichkeit: unpassierbar

Geschwindigkeitsbegrenzung	<input type="checkbox"/>	Bermen an Ufer anbinden	<input type="checkbox"/>
Trockenröhre einbringen	<input checked="" type="checkbox"/>	Wiesenzufahrten verlegen	<input type="checkbox"/>
		Komplexmaßnahmen notwendig	<input type="checkbox"/>

"Straße wurde unlängst erneuert, ohne Durchlaß zu verändern. Langfristig Kastendurchlaß mit mindestens einseitiger Berme, kurzfristig/als Notlösung Trockenröhre."
