Einschätzung von Durchlass-Bauwerken und Gefährdung des Fischotters

Aufnahme Nummer: 2243-005 Aufnahme-Datum: 23.03.2009

Gewässername: k.A.
Lage: südwestlich Sommersdorf
Straße: K 3
Kreisstraße
Totfunde: 0

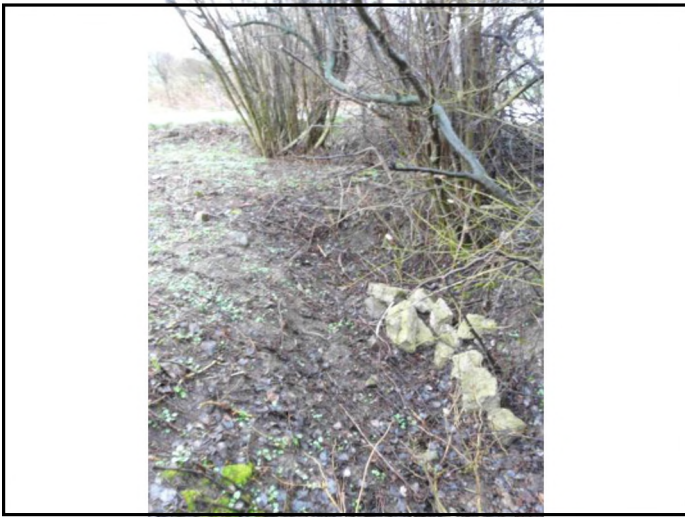
Nr.: 2243-005_001_go.JPG

sonstige Störfaktoren: Verfüllt

Brückentyp: kein Durchlass Durchlaß Durchmesser: k.A.

Bedeutung im Habitatverbund: gering
Verkehrsdichte: gering
Brückenindex: 0
Durchlass-Tauglichkeit: unpassierbar

Geschwindigkeitsbegrenzung	<input type="checkbox"/>	Bermen an Ufer anbinden	<input type="checkbox"/>
Trockenröhre einbringen	<input checked="" type="checkbox"/>	Wiesenzufahrten verlegen	<input type="checkbox"/>
		Komplexmaßnahmen notwendig	<input type="checkbox"/>
