Einschätzung von Durchlass-Bauwerken und Gefährdung des Fischotters

Aufnahme Nummer: 2243-006 Aufnahme-Datum: 23.03.2009

Gewässername: Mühlenbach
Lage: südlich Sommersdorf
Straße: Dorfverbindungsstraße
sonstige Straße
Todfunde: 0

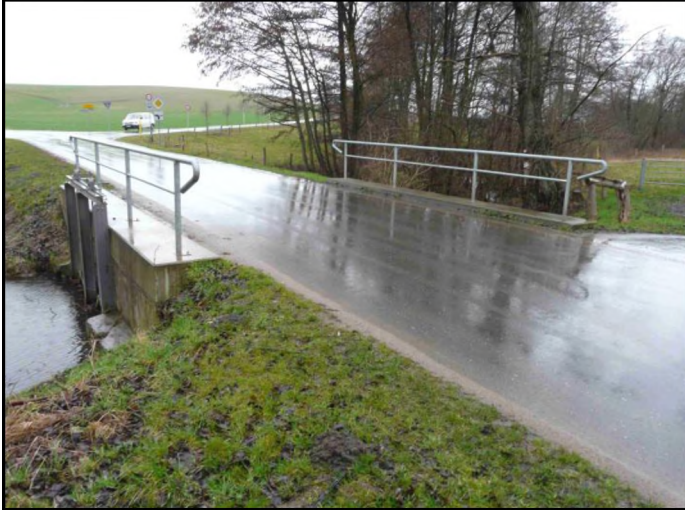
Nr.: 2243-006_001_go.JPG

Bedeutung im Habitatverbund: mittel
Verkehrsdichte: sehr gering
Brückenindex: 0
Durchlass-Tauglichkeit: unpassierbar

Priorität Festlegung: hoch

Trennung Wehr Durchlass	<input checked="" type="checkbox"/>	keine notwendig	<input type="checkbox"/>
Installation oberhalb Wehr	<input checked="" type="checkbox"/>	Markierstruktur Steinsch	<input type="checkbox"/>
Installation unterhalb Wehr	<input type="checkbox"/>	Markierstruktur Ufersubstrat	<input type="checkbox"/>
Entfernung Rechen	<input type="checkbox"/>	Markierstruktur Laufbohle fest	<input checked="" type="checkbox"/>
Entfernung sonstige Hindernisse	<input type="checkbox"/>	Markierstruktur Laufbohle schwimmend	<input type="checkbox"/>
Kastendurchlass/Maul eins. Berme	<input type="checkbox"/>	Markierstruktur Podest	<input type="checkbox"/>
Kastendurchlass/Maul beids. Berme	<input checked="" type="checkbox"/>	Verrohrung öffnen	<input type="checkbox"/>
Markierstruktur einseitig	<input checked="" type="checkbox"/>	Leit-/Schutzzäune notwendig	<input type="checkbox"/>
Markierstruktur beidseitig	<input type="checkbox"/>	Leitstrukturen/ -senken einrichten	<input type="checkbox"/>

"kurzfristig Laufbohle als Notlösung"
