Einschätzung von Durchlass-Bauwerken und Gefährdung des Fischotters

Aufnahme Nummer: 2243-007

Aufnahme-Datum: 25.03.2009

Gewässername: k.A.
Lage: westlich Alt Kentzlin
Straße: L 272
Landesstraße
Totfunde: 0

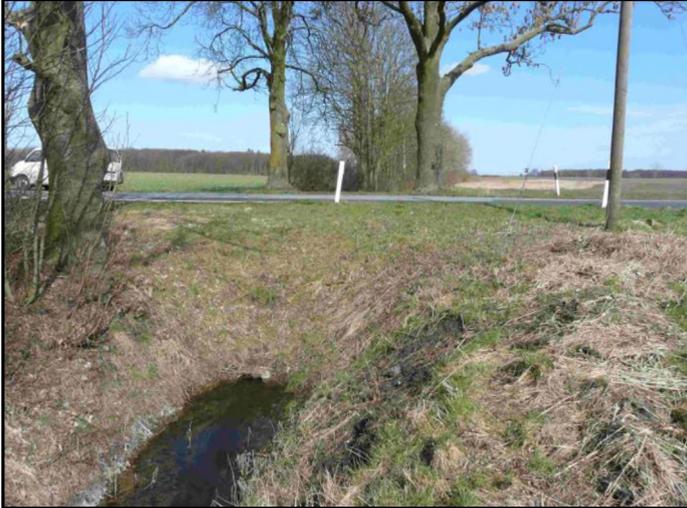
Nr.: 2243-007_001_go.JPG

sonstige Störfaktoren: DL submers

Durchlass vollständig geflutet?

Bedeutung im Habitatverbund: mittel
Verkehrsdichte: sehr gering
Brückenindex: 0
Durchlass-Tauglichkeit: unpassierbar

Geschwindigkeitsbegrenzung	<input type="checkbox"/>	Bermen an Ufer anbinden	<input type="checkbox"/>
Trockenröhre einbringen	<input checked="" type="checkbox"/>	Wiesenzufahrten verlegen	<input type="checkbox"/>
		Komplexmaßnahmen notwendig	<input type="checkbox"/>
