Einschätzung von Durchlass-Bauwerken und Gefährdung des Fischotters

Aufnahme Nummer: 2243-008 Aufnahme-Datum: 25.03.2009

Gewässername: k.A.
Lage: westlich Alt Kentzlin nahe B 194
Straße: L 272
Landesstraße
Totfunde: 0

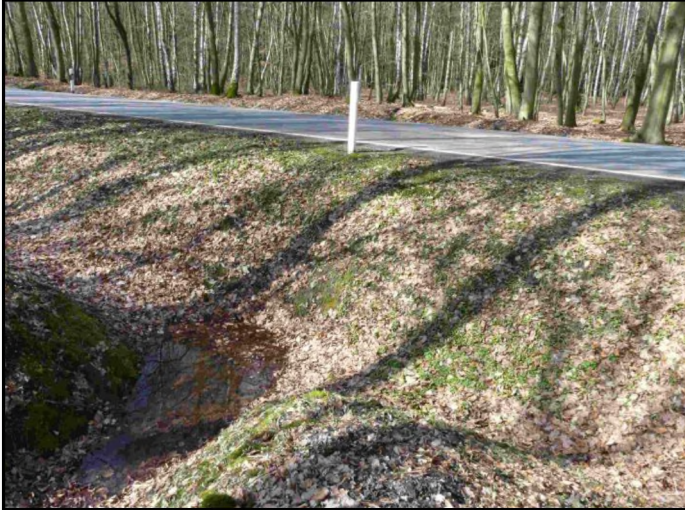
Nr.: 2243-008_001_go.JPG

sonstige Störfaktoren: DL submers

Durchlass vollständig geflutet?

Brückentyp: Rohrdurchlass Durchlaß Durchmesser: 0,25

Bedeutung im Habitatverbund: mittel
Verkehrsdichte: sehr gering
Brückenindex: 0
Durchlass-Tauglichkeit: unpassierbar
