# Einschätzung von Durchlass-Bauwerken und Gefährdung des Fischotters

Aufnahme Nummer: 2243-009 Aufnahme-Datum: 25.03.2009

Gewässername: k.A.  
Lage: östlicher Durchlaß am Tiergarten Ivenack  
Straße: Dorfverbindung  
sonstige Straße  
Totfunde: 0

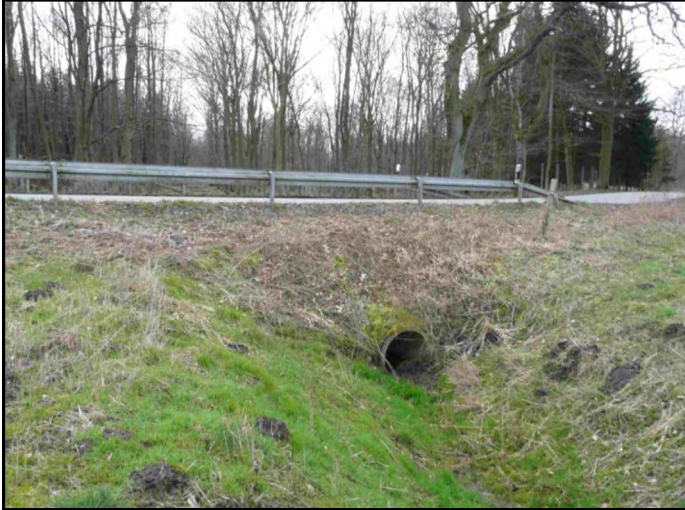
Nr.: 2243-009\_001\_go.JPG

Bedeutung im Habitatverbund: hoch  
Verkehrsdichte: sehr gering  
Brückenindex: 0,038  
Durchlass-Tauglichkeit: wenig geeignet

**Priorität Festlegung: hoch**

"Zaun so ziehen, daß Fischotter passieren können. Wenn, dann stets beidseitig der Straße zäunen! Rohrdurchlaß freihalten"
