Einschätzung von Durchlass-Bauwerken und Gefährdung des Fischotters

Aufnahme Nummer: 2243-010

Aufnahme-Datum: 25.03.2009

Gewässername: Au graben
Lage: am Park Ivenacker Eichen
Straße: Dorfverbindung
sonstige Straße
Todfunde: 0

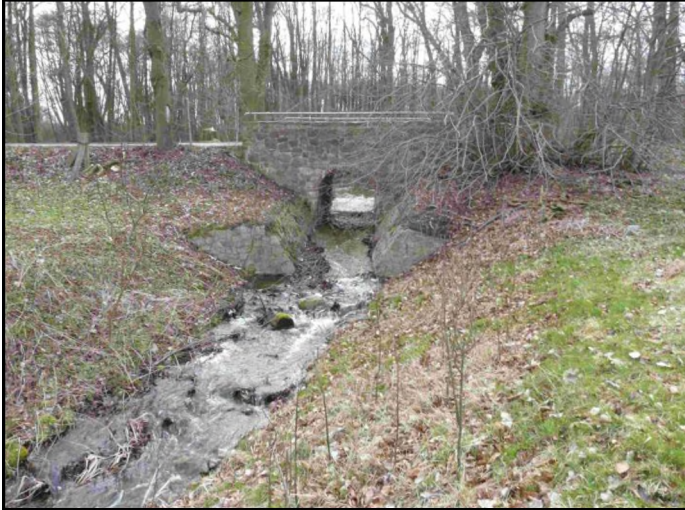
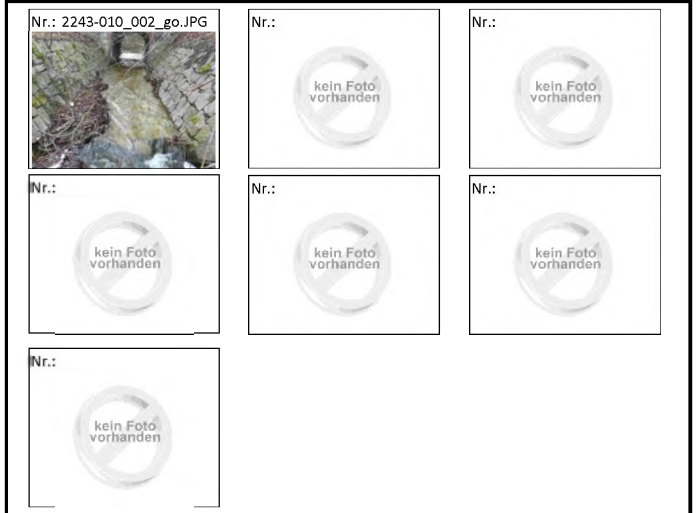
Nr.: 2243-010_001_go.JPG

sonstige Störfaktoren: Fließbetteinengung, Stromschnelle

Brückentyp: Bogenbrücke
Durchlaß Durchmesser: k.A.

Lichte Breite [m]: 1,2
Lichte Höhe [m]: 1,5
Bermen-Anzahl: keine
Bermenform: k.A.

Bedeutung im Habitatverbund: hoch
Verkehrsdichte: sehr gering
Brückenindex: 0,3
Durchlass-Tauglichkeit: wenig geeignet

"Große Bedeutung im Biotopverbund und Fischottertotfund in der Nähe! Nur im Zusammenhang mit den anderen Gewässern und dem See zu sehen! Auf Grund der hohen Fließgeschwindigkeit im Brückenbereich wahrscheinlich Laufbohle für diese Brücke realisierbar. Diese bis an natürliche Ufer anbinden. Bei Erneuerung der alten Brücke beidseitig durchgehende Uferstreifen."
