Einschätzung von Durchlass-Bauwerken und Gefährdung des Fischotters

Aufnahme Nummer: 2243-011

Aufnahme-Datum: 25.03.2009

Gewässername: Au graben
Lage: am Park Ivenacker Eichen, östlicher DL
Straße: Dorfverbindung
sonstige Straße
Todfunde: 0

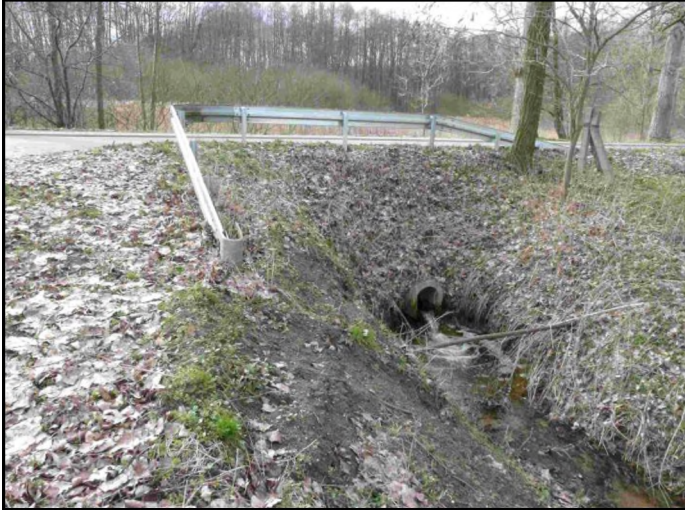
Nr.: 2243-011_001_go.JPG

Bedeutung im Habitatverbund: hoch
Verkehrsdichte: sehr gering
Brückenindex: 0,012
Durchlass-Tauglichkeit: unpassierbar

"Große Bedeutung im Biotopverbund und Fischottertotfund in der Nähe! Nur im Zusammenhang mit dem Aufräumen und dem See zu sehen!"

Geschwindigkeitsbegrenzung	<input type="checkbox"/>	Bermen an Ufer anbinden	<input type="checkbox"/>
Trockenröhre einbringen	<input checked="" type="checkbox"/>	Wiesenzufahrten verlegen	<input checked="" type="checkbox"/>
		Komplexmaßnahmen notwendig	<input checked="" type="checkbox"/>
