# Einschätzung von Durchlass-Bauwerken und Gefährdung des Fischotters

Aufnahme Nummer: 2243-012

Aufnahme-Datum: 25.03.2009

Gewässername: k.A.  
Lage: südlich Ivenack, östlicher DL  
Straße: L 273  
Landesstraße  
Totfunde: 0

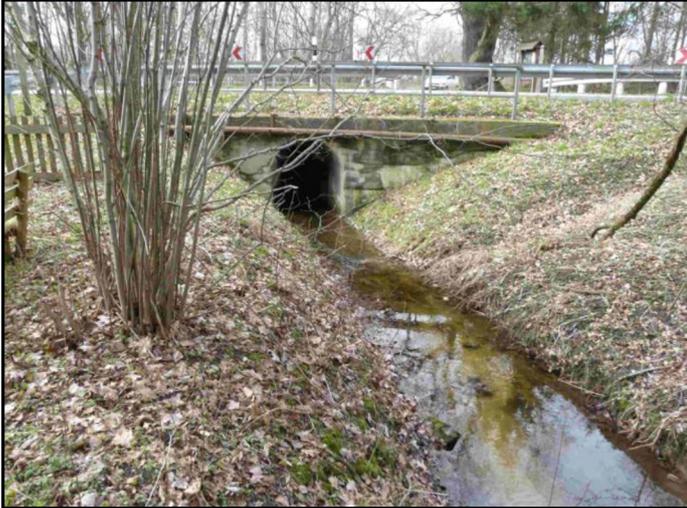
Nr.: 2243-012\_001\_go.JPG

sonstige Störfaktoren: Fließbetteinengung

Bedeutung im Habitatverbund: hoch  
Verkehrsdichte: gering  
Brückenindex: 8,333  
Durchlass-Tauglichkeit: wenig geeignet

"Reger Verkehr; Langfristig Durchlaß mit durchgehenden Uferstreifen schaffen."
