Einschätzung von Durchlass-Bauwerken und Gefährdung des Fischotters

Aufnahme Nummer: 2243-013

Aufnahme-Datum: 25.03.2009

Gewässername: k.A.
Lage: südlich Ivenack, westlicher DL
Straße: L 273
Landesstraße
Totfunde: 0

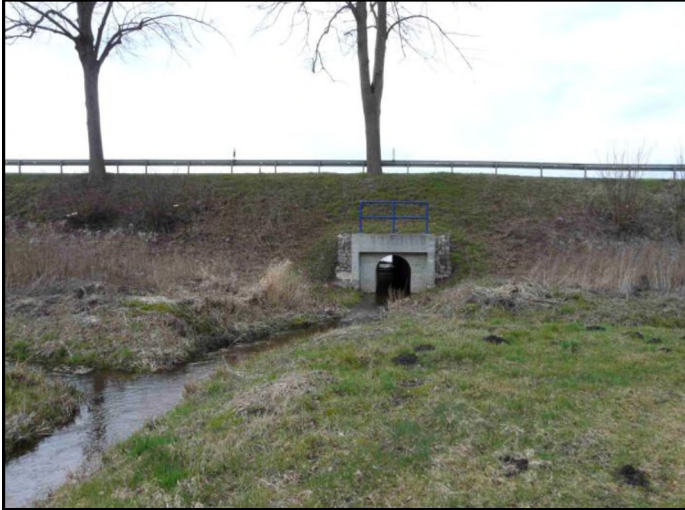
Nr.: 2243-013_001_go.JPG

Störfaktoren: Sohlschwelle

sonstige Störfaktoren: Turbulenzen, Fließbetteinengung

Bedeutung im Habitatverbund: hoch
Verkehrsdichte: gering
Brückenindex: 0,115
Durchlass-Tauglichkeit: ungeeignet

Priorität Festlegung: sehr hoch

"Reger Verkehr; Langfristig Durchlaß mit durchgehenden Uferstreifen schaffen."
