Einschätzung von Durchlass-Bauwerken und Gefährdung des Fischotters

Aufnahme Nummer: 2243-014 Aufnahme-Datum: 26.03.2009

Gewässername: Zuckergraben
Lage: in Stavenhagen
Straße: Stadtstraße
sonstige Straße
Totfunde: 0

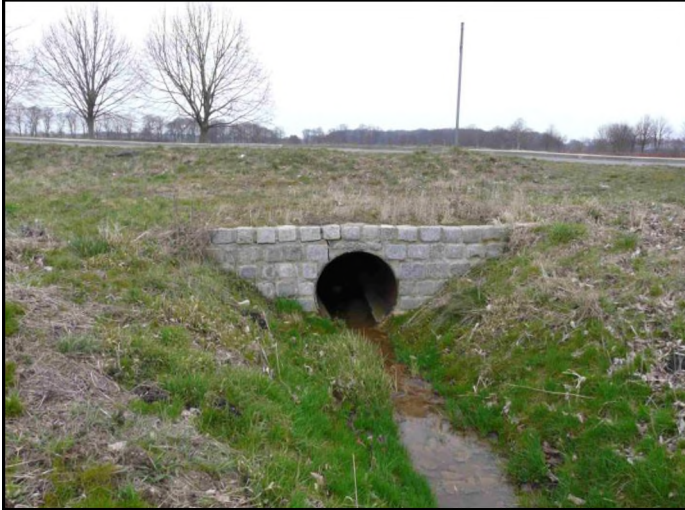
Nr.: 2243-014_001_go.JPG

Brückentyp: Rohrdurchlass Durchlaß Durchmesser: k.A.

Lichte Breite [m]: 0,9
Lichte Höhe [m]: 0,7 Brückenlänge [m]: 20
Bermen-Anzahl: keine
Bermenform: k.A.

Bedeutung im Habitatverbund: mittel
Verkehrsdichte: sehr gering
Brückenindex: 0,032
Durchlass-Tauglichkeit: ungeeignet

Geschwindigkeitsbegrenzung	<input type="checkbox"/>	Bermen an Ufer anbinden	<input type="checkbox"/>
Trockenröhre einbringen	<input type="checkbox"/>	Wiesenzufahrten verlegen	<input type="checkbox"/>
		Komplexmaßnahmen notwendig	<input checked="" type="checkbox"/>

"Gewässer in Stavenhagen nur als ein System zu betrachten und zu entschärfen - s. 2243-001 mit Totfund.
Detailplanung/Gesamtkonzept notwendig."
