Einschätzung von Durchlass-Bauwerken und Gefährdung des Fischotters

Aufnahme Nummer: 2243-015 Aufnahme-Datum: 26.03.2009

Gewässername: Zuckergraben
Lage: nordöstlich von Stavenhagen
Straße: Stadtrandstraße
sonstige Straße
Totfunde: 0

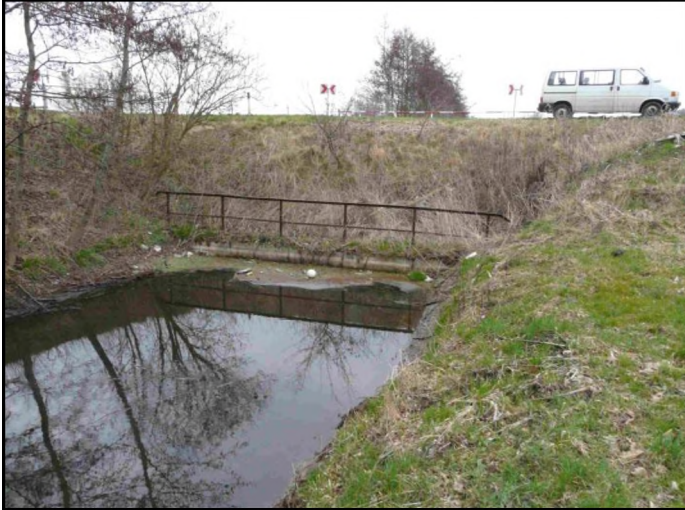
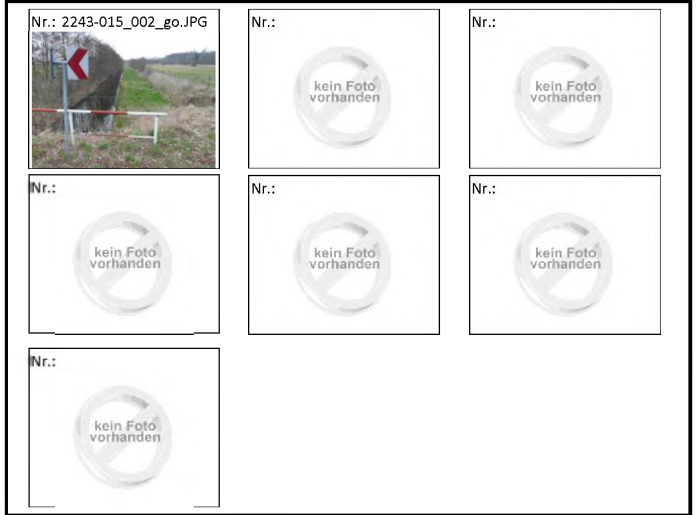
Nr.: 2243-015_001_go.JPG

sonstige Störfaktoren: DL submers

Brückentyp: Rohrdurchlass Durchlaß Durchmesser: k.A.

Bedeutung im Habitatverbund: hoch
Verkehrsdichte: sehr gering
Brückenindex: 0
Durchlass-Tauglichkeit: unpassierbar

Geschwindigkeitsbegrenzung	<input type="checkbox"/>	Bermen an Ufer anbinden	<input type="checkbox"/>
Trockenröhre einbringen	<input checked="" type="checkbox"/>	Wiesenzufahrten verlegen	<input type="checkbox"/>
		Komplexmaßnahmen notwendig	<input type="checkbox"/>

"Ausgeprägter Wechsel über Straße; Gewässer in Stavenhagen nur als ein System zu betrachten und zu entschärfen - s. 2243-001 mit Totfund. Detailplanung/Gesamtkonzept notwendig."
