Einschätzung von Durchlass-Bauwerken und Gefährdung des Fischotters

Aufnahme Nummer: 2243-017 Aufnahme-Datum: 26.03.2009

Gewässername: Zuckergraben
Lage: nordöstlich von Stavenhagen
Straße: Asphaltweg
sonstige Straße
Totfunde: 0

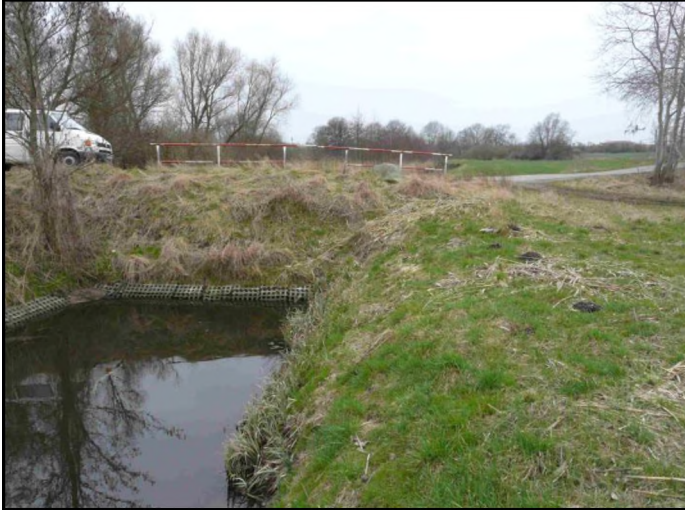
Nr.: 2243-017_001_go.JPG

sonstige Störfaktoren: DL submers

Durchlass vollständig geflutet?

Bedeutung im Habitatverbund: hoch
Verkehrsdichte: sehr gering
Brückenindex: 0
Durchlass-Tauglichkeit: unpassierbar

"Weg gesperrt, trotzdem regelmäßig befahren, langsam wegen Kurve und Straßenschäden. Bei Erneuerung der Straße unbedingt Durchlaß passierbar gestalten. Gewässer in Stavenhagen nur als ein System zu betrachten und zu entschärfen - s. 2243-001 mit Totfund. Detailplanung/Gesamtkonzept notwendig."

Geschwindigkeitsbegrenzung	<input type="checkbox"/>	Bermen an Ufer anbinden	<input type="checkbox"/>
Trockenröhre einbringen	<input checked="" type="checkbox"/>	Wiesenzufahrten verlegen	<input type="checkbox"/>
		Komplexmaßnahmen notwendig	<input type="checkbox"/>
