Einschätzung von Durchlass-Bauwerken und Gefährdung des Fischotters

Aufnahme Nummer: 2243-018

Aufnahme-Datum: 25.03.2009

Gewässername: Zuckergraben
Lage: westlicher Durchlaß am Tiergarten Ivenack
Straße: Dorfverbindung
sonstige Straße
Todfunde: 0

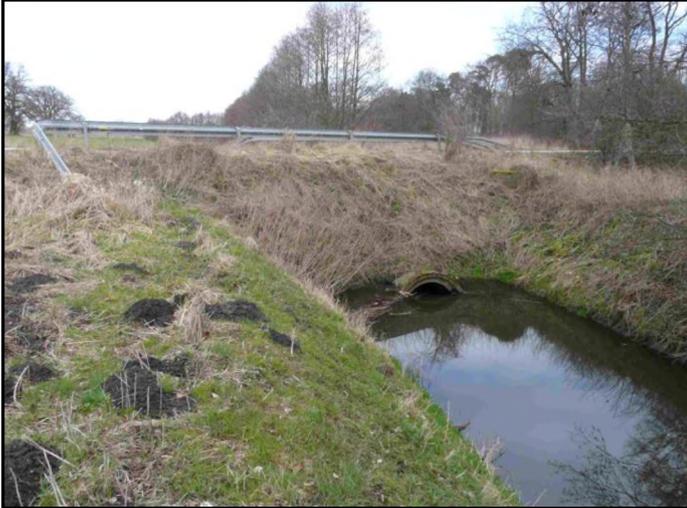
Nr.: 2243-018_001_go.JPG

Brückentyp: Rohrdurchlass
Durchlaß Durchmesser: 1,2

Bedeutung im Habitatverbund: hoch
Verkehrsdichte: sehr gering
Brückenindex: 0
Durchlass-Tauglichkeit: unpassierbar

Geschwindigkeitsbegrenzung	<input type="checkbox"/>	Bermen an Ufer anbinden	<input type="checkbox"/>
Trockenröhre einbringen	<input checked="" type="checkbox"/>	Wiesenzufahrten verlegen	<input type="checkbox"/>
		Komplexmaßnahmen notwendig	<input type="checkbox"/>
