Einschätzung von Durchlass-Bauwerken und Gefährdung des Fischotters

Aufnahme Nummer: 2244-001

Aufnahme-Datum: 24.03.2009

Gewässername: Au graben
Lage: in Gehmkow
Straße: Dorfverbindung
sonstige Straße
Todfunde: 0

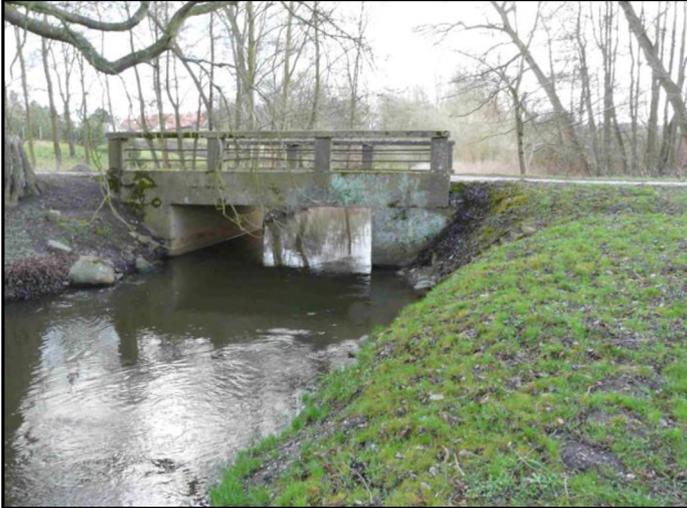
Nr.: 2244-001_001_go.JPG

sonstige Störfaktoren: Fließbetteinengung

Brückentyp: Kastenbrücke
Durchlaß Durchmesser: k.A.

Lichte Breite [m]: 3
Lichte Höhe [m]: 1
Bermen-Anzahl: keine
Bermenform: k.A.

Passagemöglichkeit für: keine
Bottleneck:
Fähengebiet:

Bedeutung im Habitatverbund: hoch
Verkehrsdichte: sehr gering
Brückenindex: 0,5
Durchlass-Tauglichkeit: wenig geeignet

"Straßenschäden - bei Erneuerung der Straße oder bei notwendigem Ersatz der Brücke beidseitig durchgehende Uferstreifen."
