Einschätzung von Durchlass-Bauwerken und Gefährdung des Fischotters

Aufnahme Nummer: 2244-003 Aufnahme-Datum: 24.03.2009

Gewässername: Augrabenzufluß
Lage: östlich Lindenberg
Straße: L 272
Landesstraße
Totfunde: 0

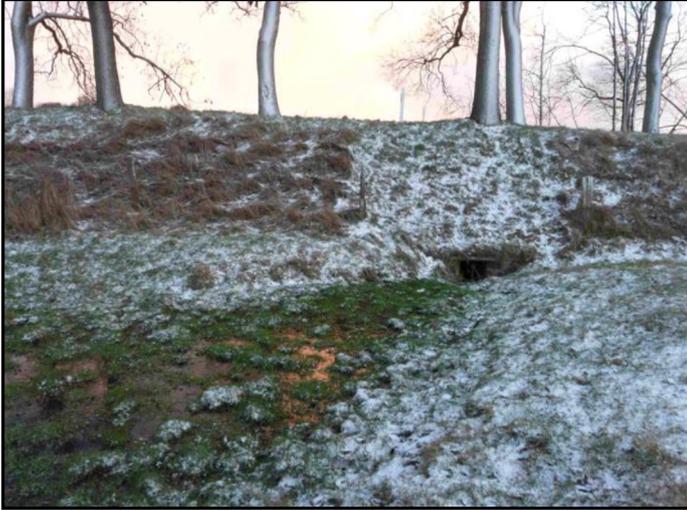
Nr.: 2244-003_001_go.JPG

Brückentyp: Kastendurchlass Durchlaß Durchmesser: k.A.

Lichte Breite [m]: 0,4
Lichte Höhe [m]: 0,4 Brückenlänge [m]: 15
Bermen-Anzahl: keine
Bermenform: k.A.

Bedeutung im Habitatverbund: mittel
Verkehrsdichte: sehr gering
Brückenindex: 0,011
Durchlass-Tauglichkeit: unpassierbar

Geschwindigkeitsbegrenzung	<input type="checkbox"/>	Bermen an Ufer anbinden	<input type="checkbox"/>
Trockenröhre einbringen	<input type="checkbox"/>	Wiesenzufahrten verlegen	<input checked="" type="checkbox"/>
		Komplexmaßnahmen notwendig	<input type="checkbox"/>
