# Einschätzung von Durchlass-Bauwerken und Gefährdung des Fischotters

Aufnahme Nummer: 2244-004

Aufnahme-Datum: 24.03.2009

Gewässername: k.A.  
Lage: südlich Linddenberg  
Straße: K 35  
Kreisstraße  
Todfunde: 0

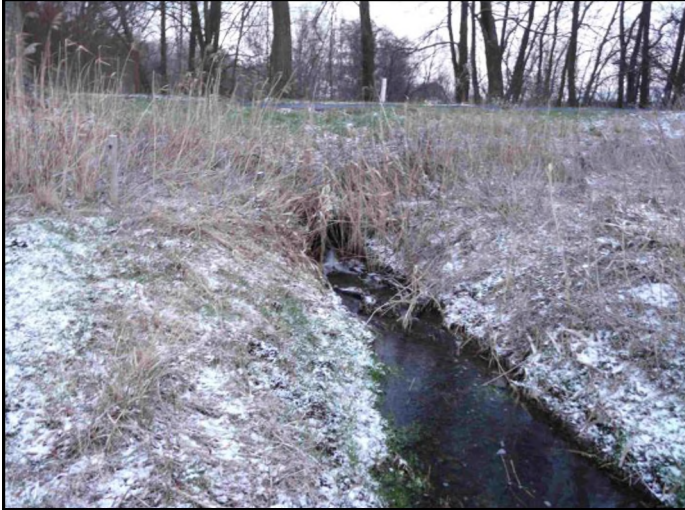
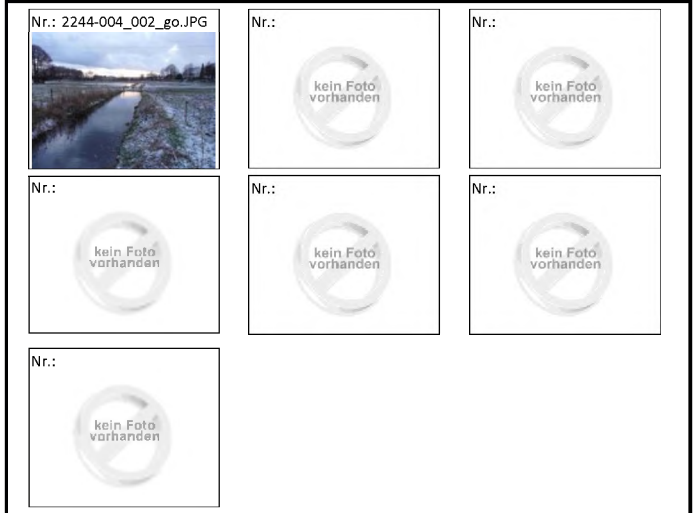
Nr.: 2244-004\_001\_go.JPG

Passagemöglichkeit für: keine  
Bottleneck:   
Fähengebiet:

Bedeutung im Habitatverbund: mittel  
Verkehrsdichte: gering  
Brückenindex: 0  
Durchlass-Tauglichkeit: unpassierbar

**Priorität Festlegung: sehr hoch**
