Einschätzung von Durchlass-Bauwerken und Gefährdung des Fischotters

Aufnahme Nummer: 2244-005 Aufnahme-Datum: 25.03.2009

Gewässername: k.A.
Lage: östlicher Durchlaß in Philippshof
Straße: L 272
Landesstraße
Totfunde: 0

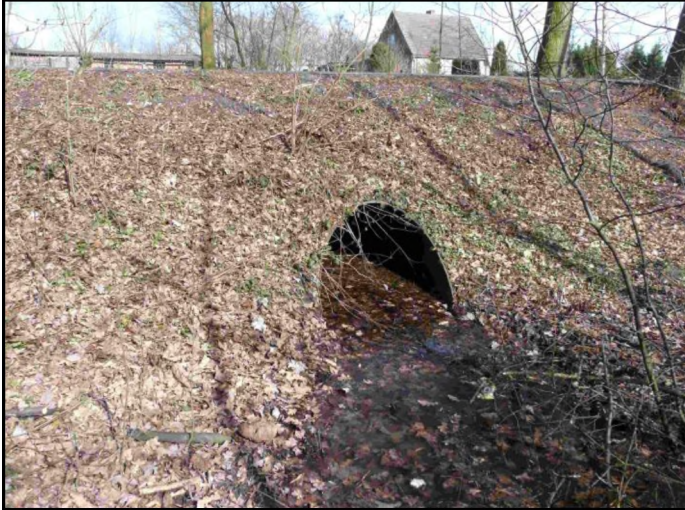
Nr.: 2244-005_001_go.JPG

sonstige Störfaktoren: Zaun

Bedeutung im Habitatverbund: gering
Verkehrsdichte: sehr gering
Brückenindex: 0,06
Durchlass-Tauglichkeit: unpassierbar

"Entfernen des Zaunes bzw. passierbar für Fischotter gestalten, Reinigen und freihalten des Durchlasses.
Perspektivisch Durchlaß mit Berme."
